# RESTAURACIÓN INTEGRAL EN SEVILLA DE LA IGLESIA DEL DIVINO SALVADOR

Texto: CARMEN ENRÍQUEZ DÍAZ / TANIA BELLIDO MÁRQUEZ

Responsable del Departamento de Restauración de Construcciones Bellido/ Historiadora del Arte

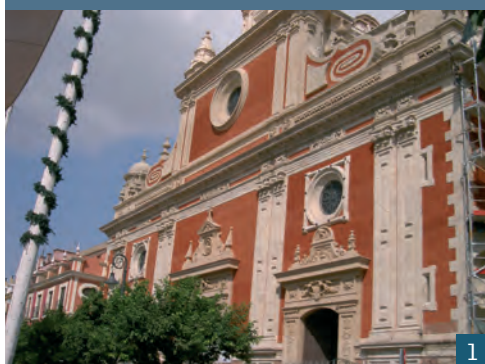
1. Fachada principal a la plaza del Salvador tras su restauración

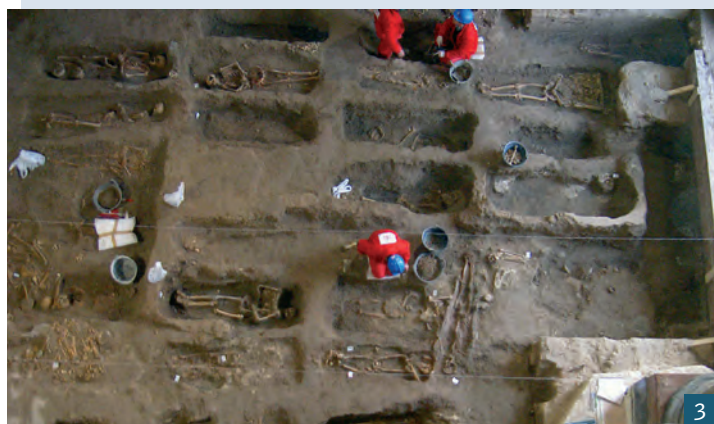
3. Estudios osteológicos. Enterramientos primarios a los pies de la nave del evangelio

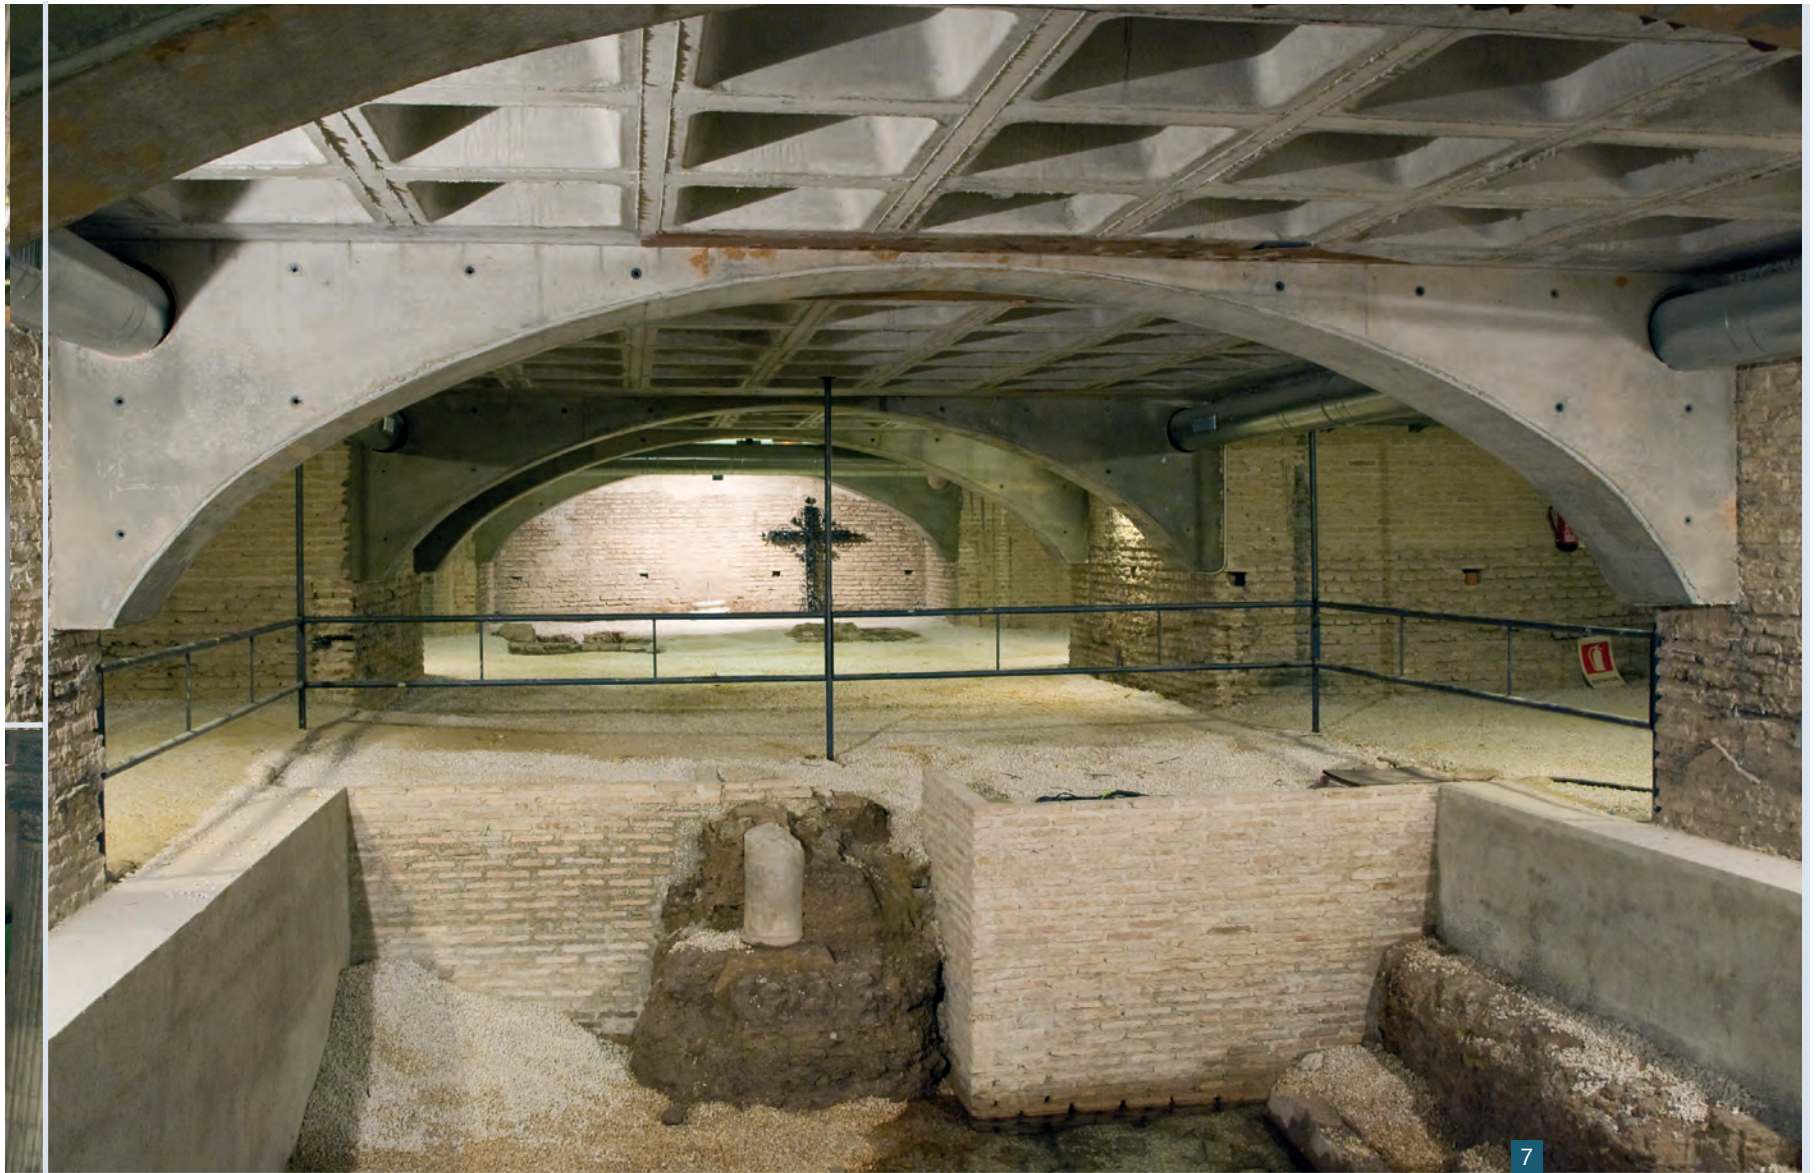
7

7. Cata arqueológica realizada en el sótano hasta el nivel romano.

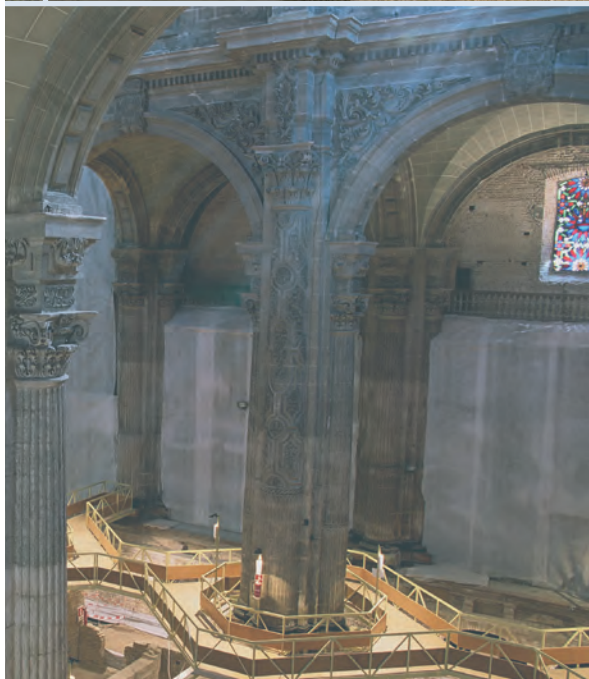
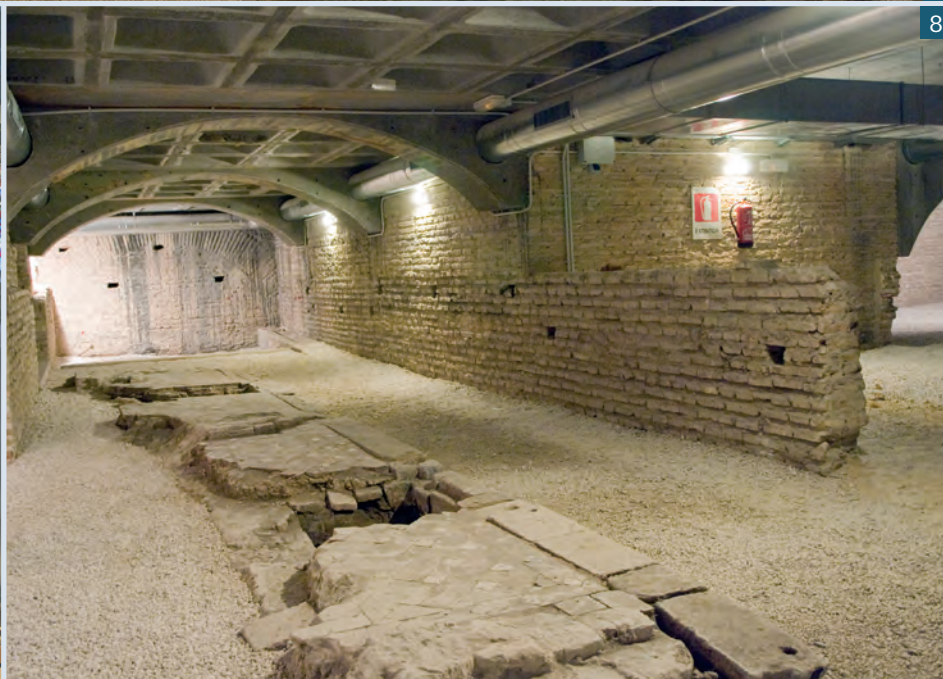
8

8. Estado actual del sótano. Vista de la solería de la antigua mezquita.

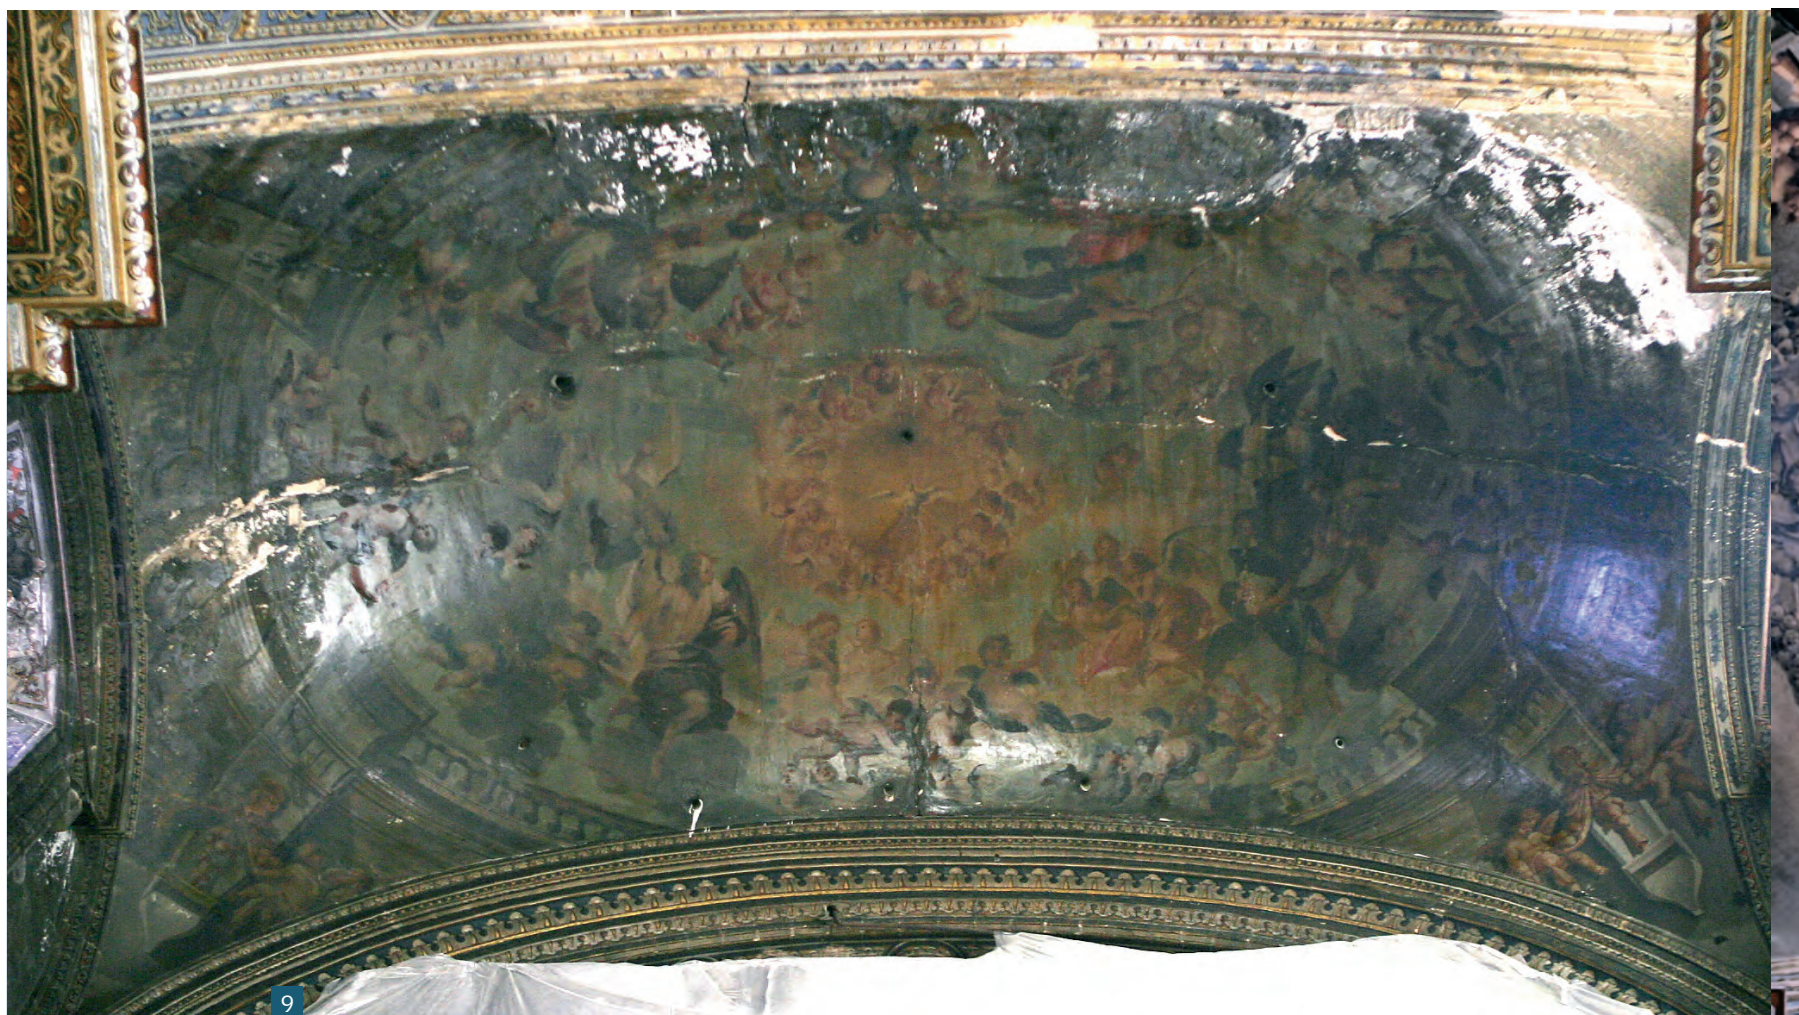
9

9. Pintura mural de la bóveda del presbiterio. Estado inicial.

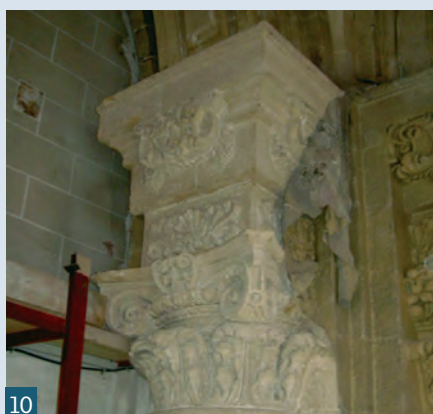
10

10. Limpieza de uno de los capiteles mediante pulverización de látex.

La limpieza de paramentos interiores se ha realizado mediante un novedoso método de proyección de látex líquido, que una vez seco se retira con facilidad, trayéndose adherido todo el polvo y suciedad

superficial. Este sistema, rápido y limpio, que no erosiona la superficie ni daña la pátina natural de la piedra, se ha utilizado en todos los paramentos interiores no policromados de la iglesia. Los trabajos descritos, consolidación estructural, cubiertas

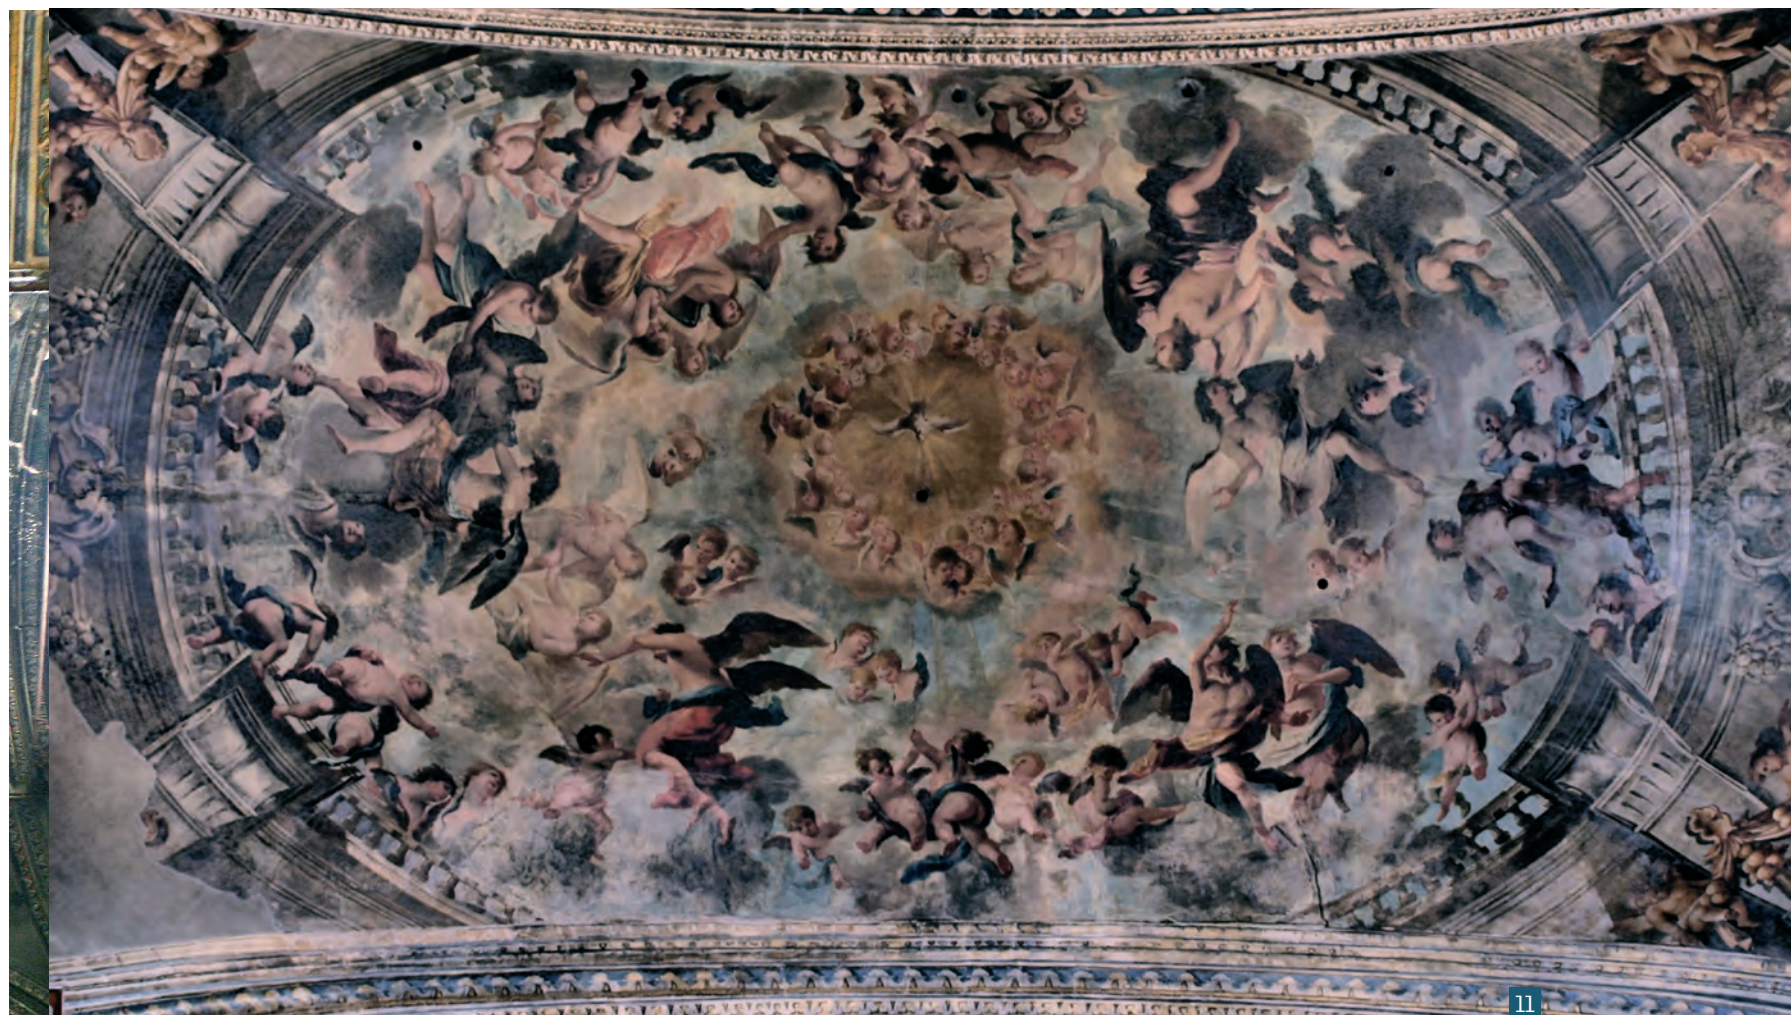
11

11. Pintura mural bóveda del presbiterio tras su restauración.
