UNA RELIQUIA MEDIEVAL OLVIDADA EN LA PROVINCIA DE GUADALAJARA

MONASTERIO DE BONAVAL

IVÁN FERNÁNDEZ RAMÍREZ Arquitecto. Master en Restauración y Rehabilitación de Patrimonio Histórico

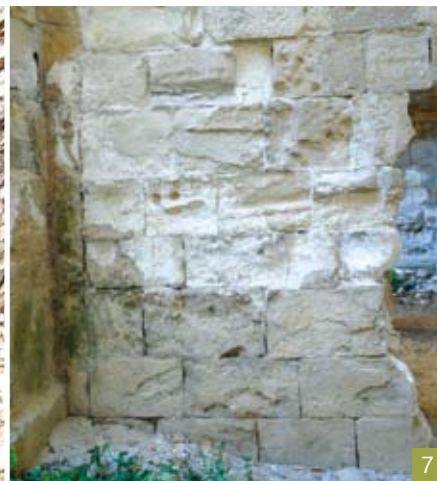
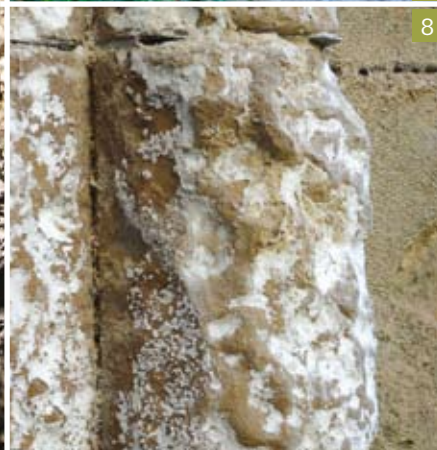
7 y 8. Las fábricas que aún siguen en pie presentan diversas patologías; entre otras el avanzado estado de disgregación de muchos elementos y la presencia de sales como resultado de la humedad por capilaridad y filtraciones.

El avanzado y continuado proceso de deterioro al que se ha visto avocado el conjunto, nos deja hoy un lamentable estado de ruina progresiva con una catálogo extenso de patologías. Además de la ausencia de los elementos que permitan el uso y disfrute del edificio y la lectura de la traza histórica del mismo, encontramos humedades por capilaridad y filtración en sillares y fábricas, presencia abundante de sales, disgregación de la piedra de las fábricas y desprendimiento y colapso de un gran

número de sillares. Las jambas que conforman los huecos se han perdido en muchos de ellos y los elementos decorativos están desapareciendo por la disgregación del material. No se encuentra rastro de solado alguno y una densa capa de vegetación, sedimentos y escombros cubre la mayor parte de la nave del templo y de las estancias del antiguo convento.

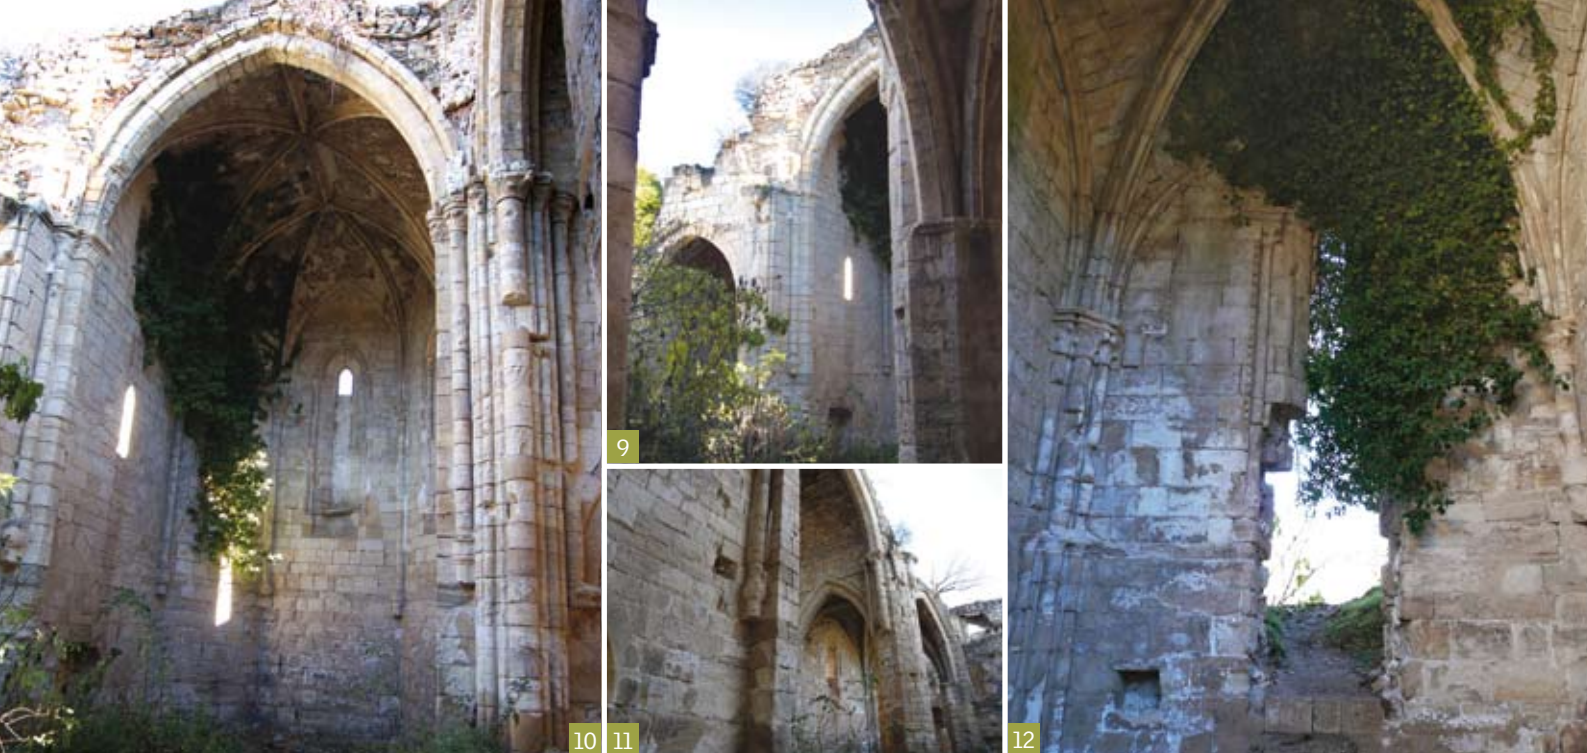
9. Vista interior desde la nave sur de la iglesia. Se observa el ábside de la Iglesia y la ausencia de cubierta en la nave principal.

10. Vista del ábside central, cuya cubierta formada por dos bóvedas nervadas, se conserva milagrosamente de pie.

12. En la nave lateral izquierda o del Evangelio se aprecia el avanzado estado de deterioro del conjunto, con presencia de abundante vegetación y pérdidas de elementos en las fábricas y jambas de ventanas.
