RECUPERACION Y RESTAURACION DE LAS PINTURAS MURALES DE LA SALA CAPITULAR DEL MONASTERIO DE LAS DESCALZAS REALES

Se han recuperado pinturas originales ocultas tras varias capas de pintura. La restauración de las pinturas nos ha permitido estudiar la técnica pictórica ejecutada e identificar las intervenciones posteriores.

Texto: Esperanza Rodríguez-Arana. Coordinadora de pintura de Patrimonio Nacional.
Fotos: Empresa de restauración AB57

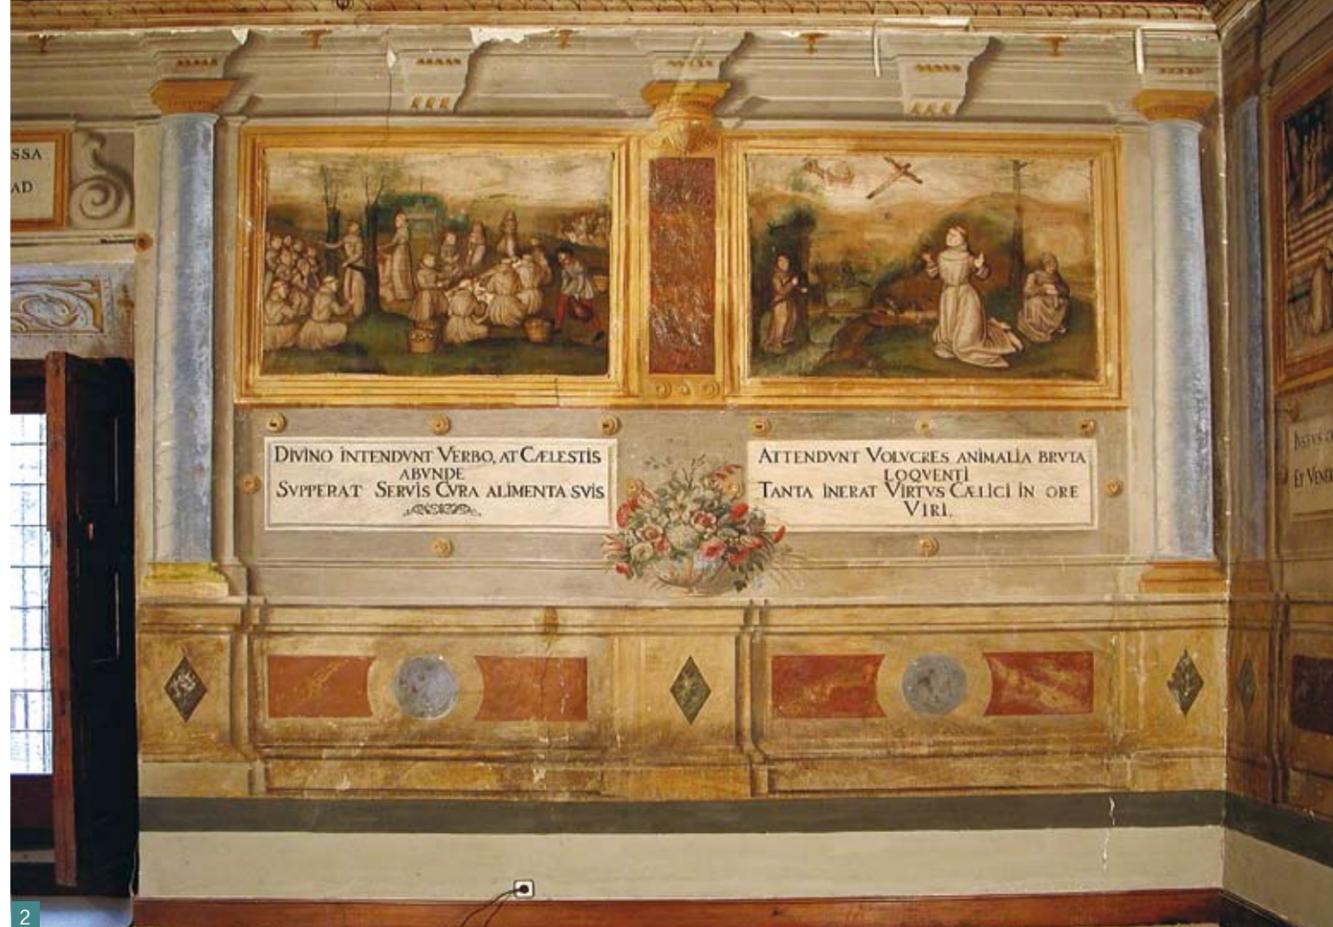
2

2. Detalle de la pared este antes de la restauración.

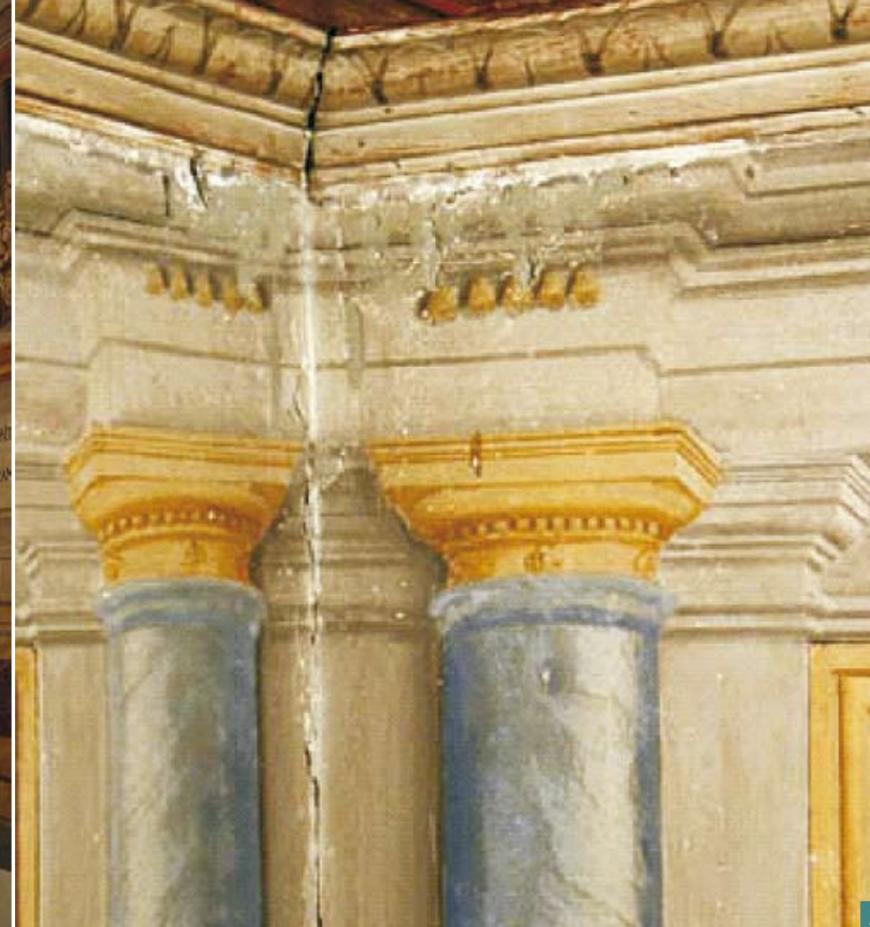
3

3. Detalle de las grietas estructurales del muro antes de la restauración

Numerosas grietas estructurales se habían producido en los muros por los movimientos propios del edificio, formando oquedades a lo largo de sus bordes, desprendimientos y desplazamiento de placas. Había clavos y chapas, procedentes seguramente de antiguas instalaciones de luz. Fig 5

Las oquedades, es decir, los ahuecamientos detectados en el revoco base se rellenaron mediante inyección de cales hidráulicas exentas de sales: PLM-1 y PLM-A⁶.

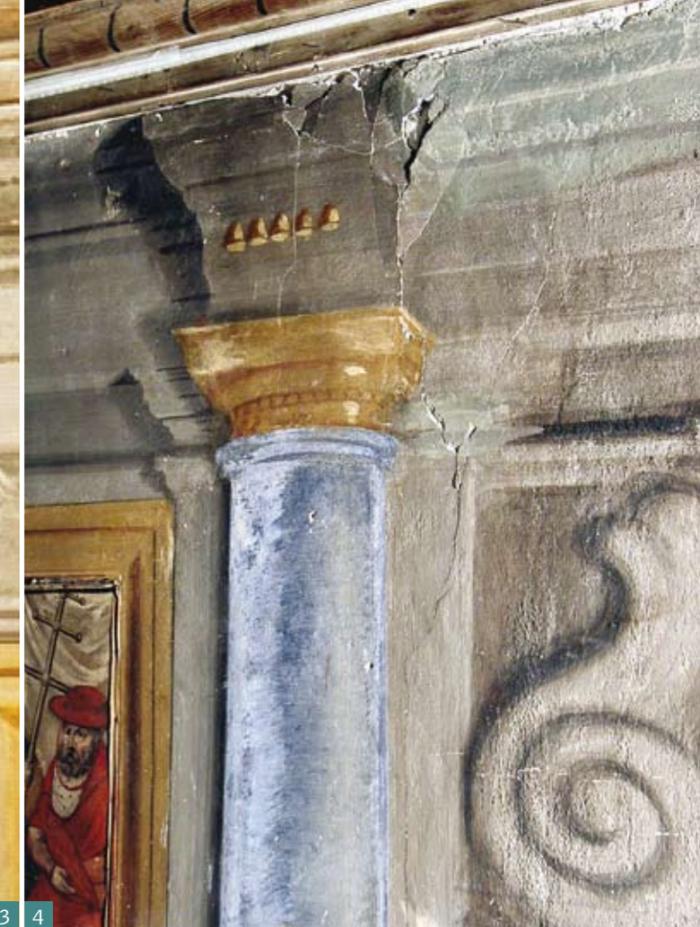
4

4. Detalle de los agujeros, clavos y repintes de las pinturas antes de la restauración

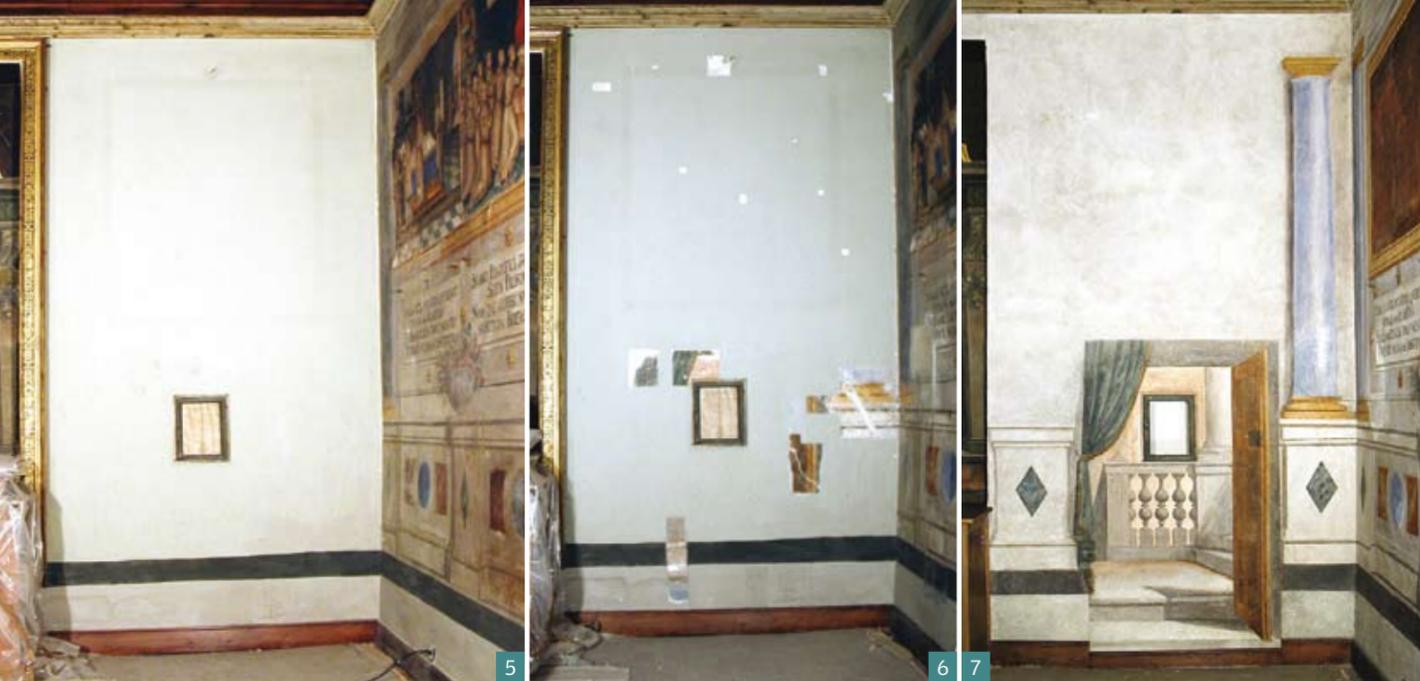
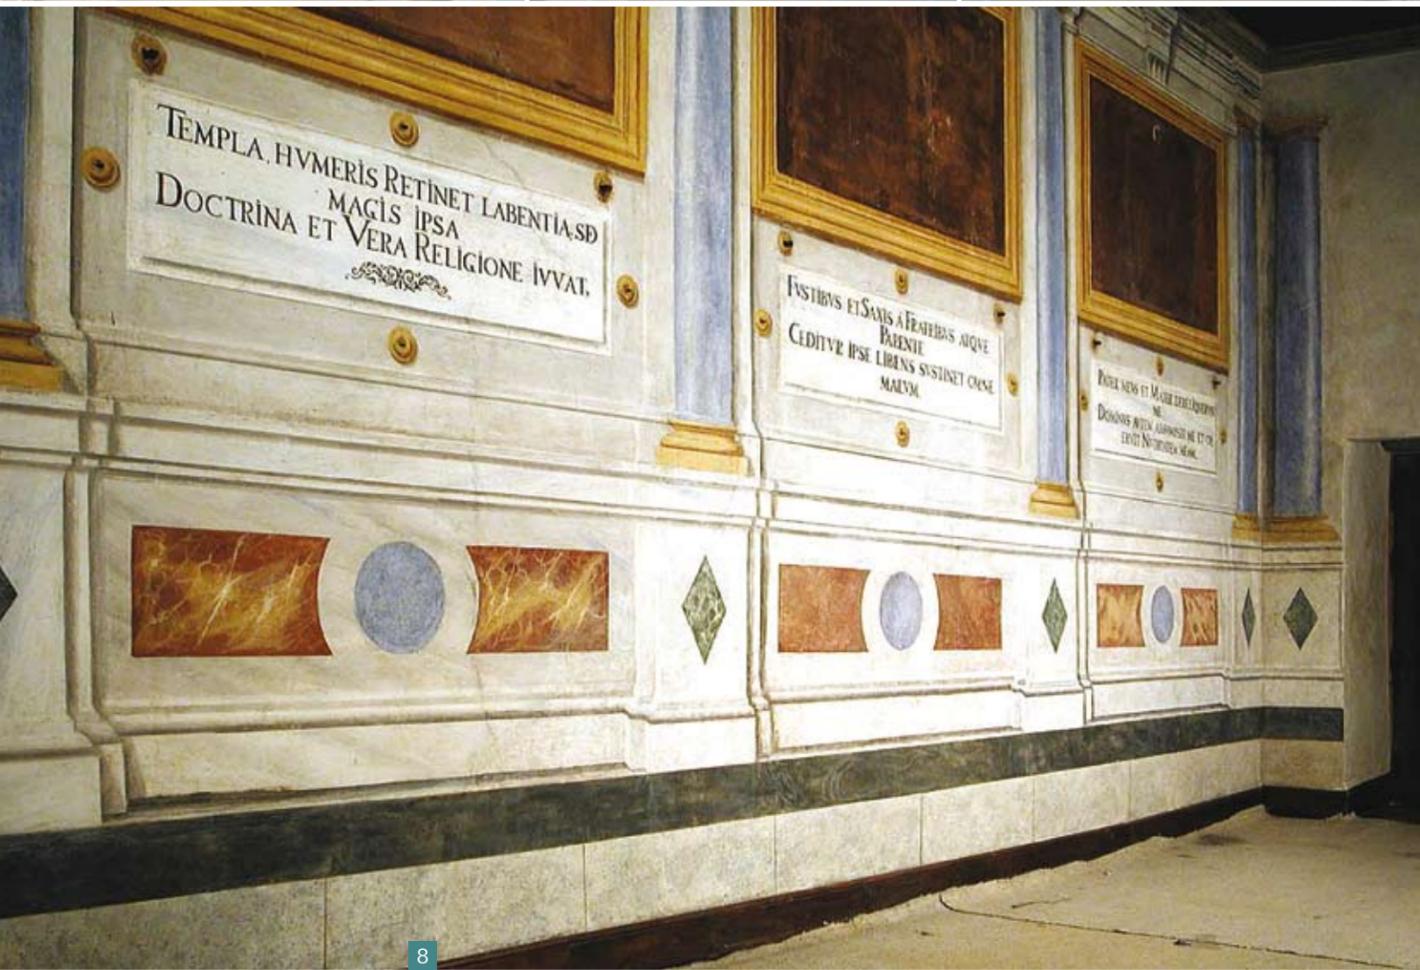
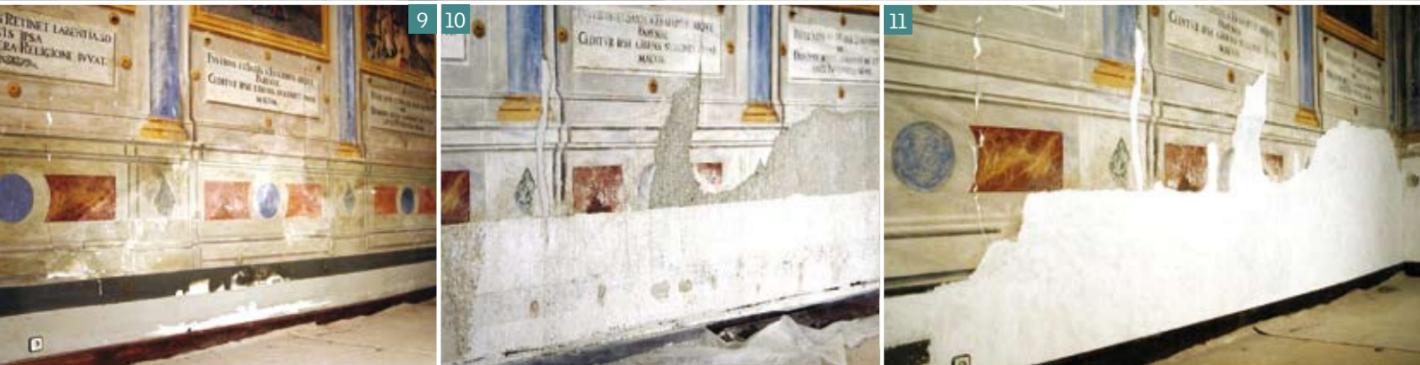
La pared norte merece un interés especial ya que este muro ha sido el que más ha sufrido. Se encontraba totalmente repintada de un color gris claro, ocultando parte de la pintura original. Fig 6, 7 y 8

5, 6 y 7. Estado de las pinturas del lateral derecho de la pared norte antes de la restauración.
- Catas y descubrimiento de restos de pintura mural

Como capítulo aparte hay que mencionar el trabajo minucioso realizado en toda la pared norte con el fin de recuperar la pintura original que estaba oculta tras varias capas de temple y pintura sintética. Esta pared se encontraba totalmente repintada de gris claro y debajo aparecieron los frescos originales. Su estado de conservación era bueno en general, si bien existía un nivel de pérdidas del 30% aproximadamente, sobre todo en la parte alta y alrededor de la puerta de acceso. Después de la recuperación de los restos de pintura, se consolidaron y se limpiaron. Fig. 14, 14.1
