# UNA RESTAURACIÓN EN EL PRADO

Restaurando el Retrato de mujer de Andrea del Sarto

Texto: PILAR SEDANO ESPÍN, JEFA DEL *Área de Restauración del Museo Nacional del Prado*  
Fotos: MUSEO NACIONAL DEL PRADO

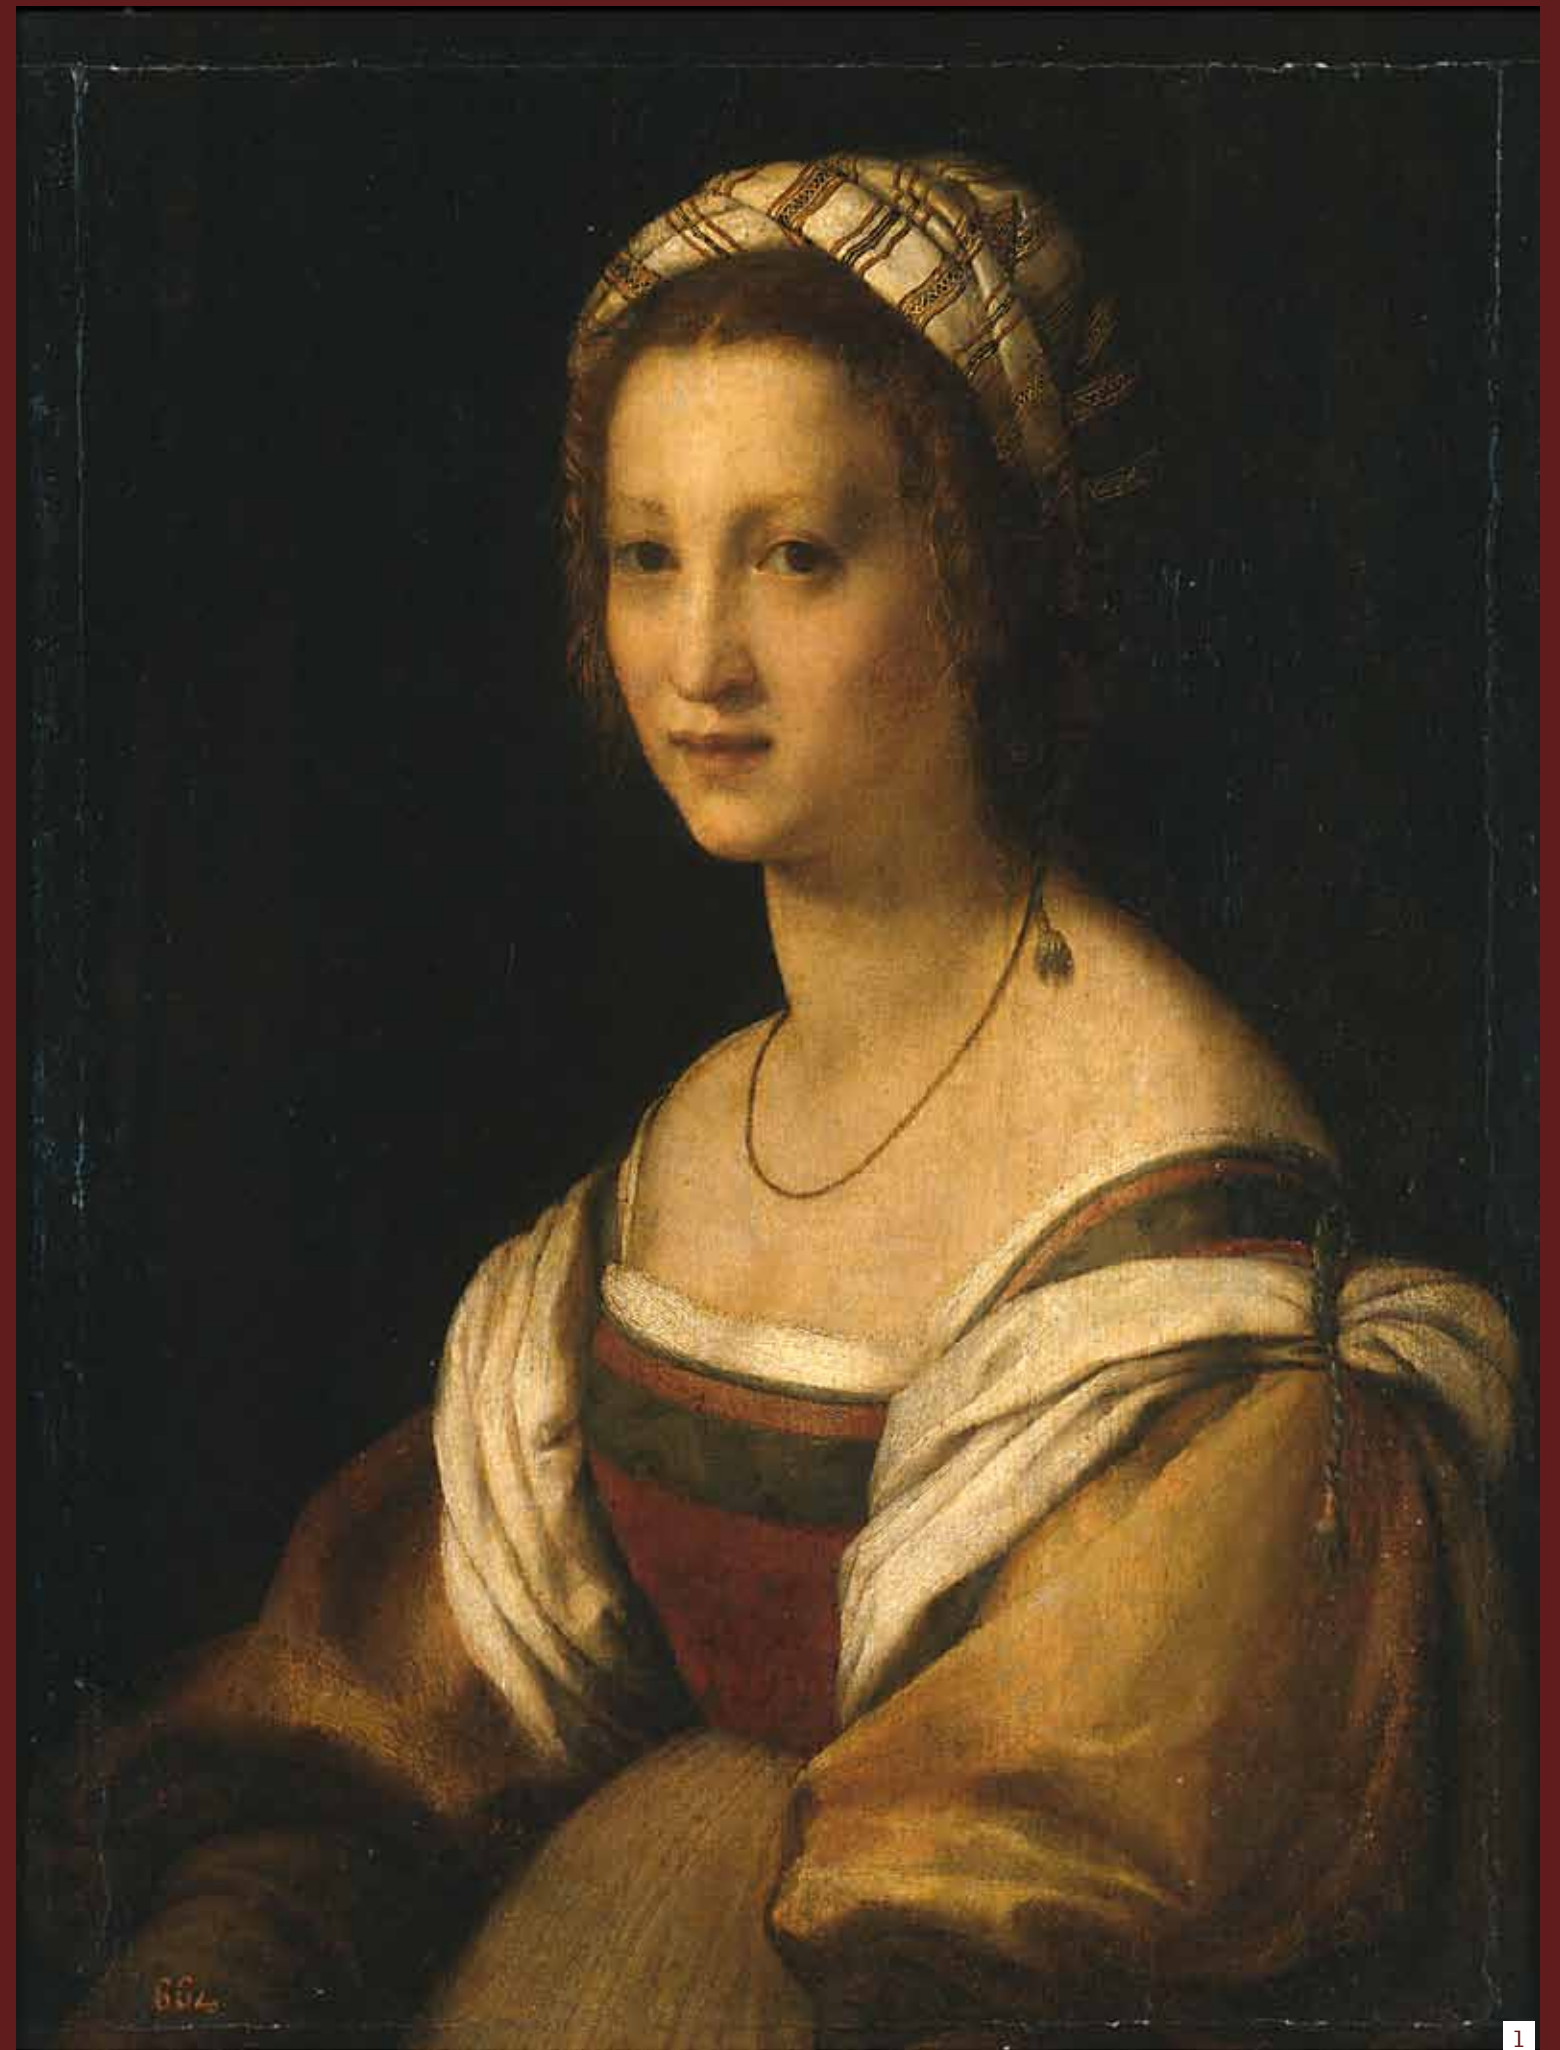
En la actualidad esta obra no presenta las dimensiones originales, ya que, quizá con la intención de adaptarlo a un marco, se han añadido cuatro listones perimetrales de unos 3 cm. de ancho (fig. 1). Durante esta intervención se devastaron parte de los bordes originales, deteriorando tanto la madera del soporte como la capa de

1. Imagen general de la obra antes de su restauración.

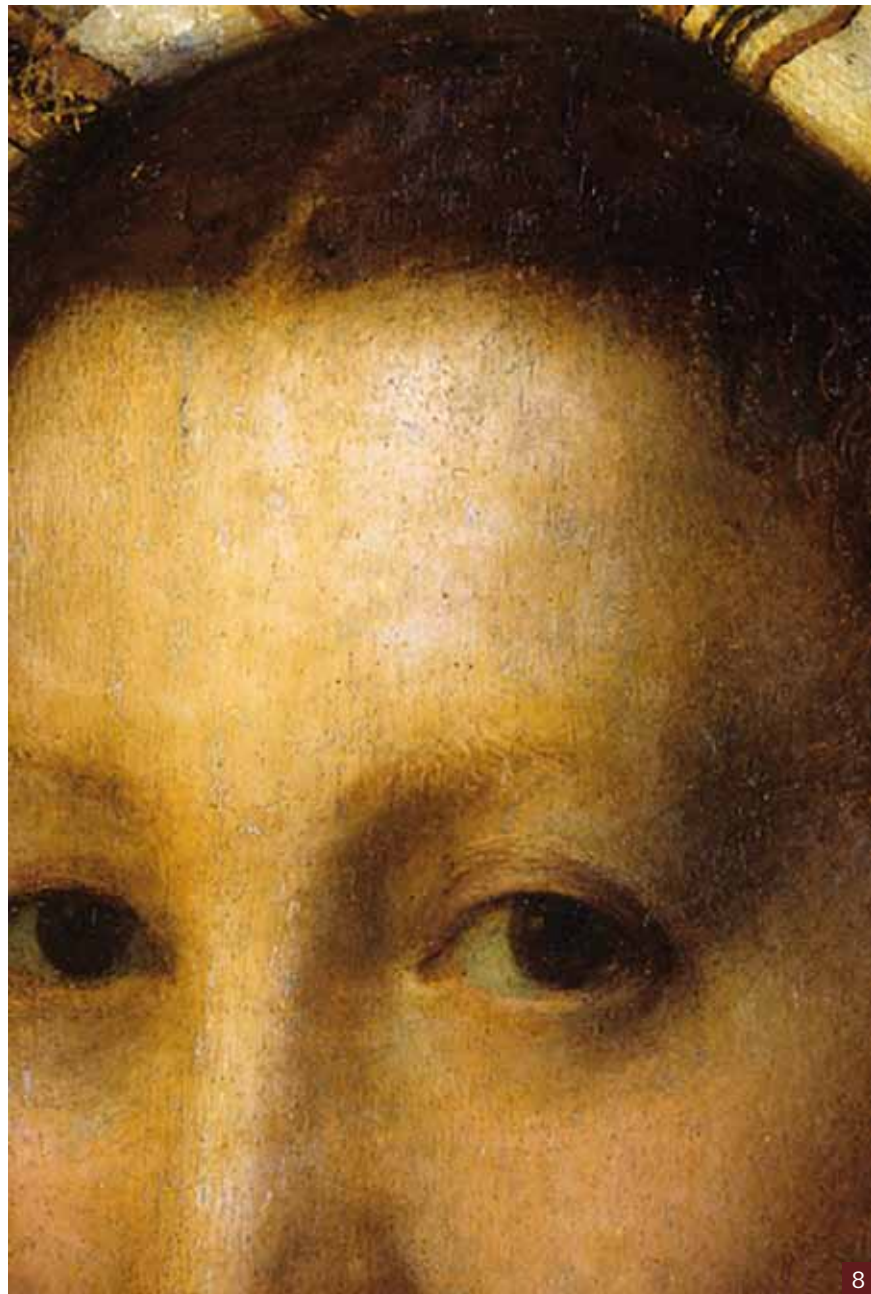
8

Aún siendo consciente de estos graves daños y de la dificultad de la intervención, resultaba imprescindible para entender estéticamente la obra aligerar los barnices —muy amarillentos por procesos de oxidación— y eliminar los repintes, especialmente oscurecidos en las carnaciones del

8. Detalle del rostro antes de la restauración

retrato (Fig 8). De esta manera la limpieza devolvería la transparencia de los colores y el sfumato de las sombras, logrando una visión más cercana al original.

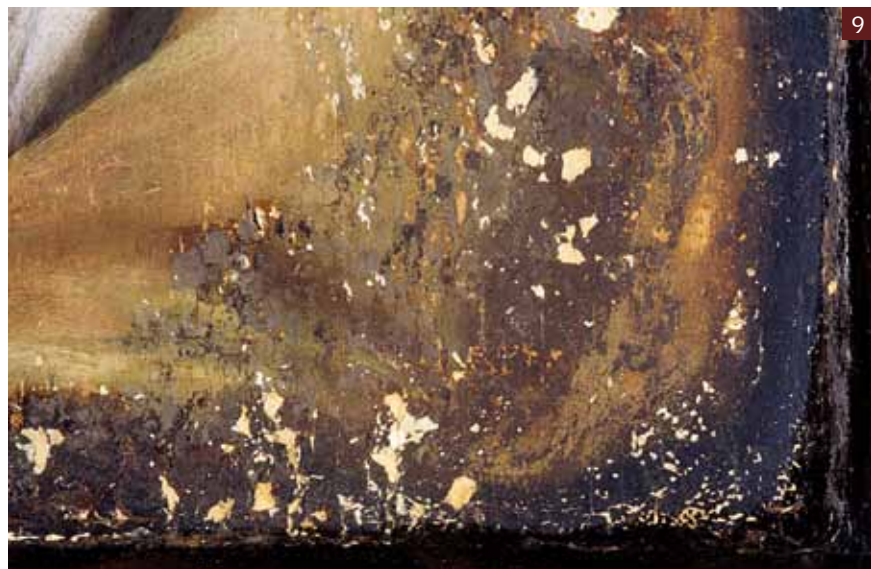
9

La obra está muy dañada principalmente en el lateral derecho, al que pertenece la zona del fondo oscuro y parte de la manga del vestido; y las cuatro zonas perimetrales del retrato también se encuentran en un muy mal estado de conservación (Fig 9). Probablemente los daños del incendio alteraron y produjeron gran parte de las pérdidas de la manga del vestido y del fondo superior e inferior.

Muchas de estas zonas presentaban estucos realizados con piedra pómez, probablemente de la restauración documentada a finales del s. XIX, y estucos tradicionales de yeso y cola animal.

9. Los estucos de las zonas más dañadas cubrían parcialmente pintura original.

A medida que se avanzaba en la limpieza se fue estudiando la fluorescencia de la superficie inducida con luz ultravioleta a fin de ir controlando el proceso. Al eliminar los repintes, se detectaron tres tipos de estucos cubriendo las faltas y, en ocasiones, como se ha dicho, parte de la pintura original. Se decidió no eliminar totalmente el perímetro de los estucos más antiguos (con piedra pómez en su composición) ya que estaban muy endurecidos y podían dañar zonas adyacentes con pintura original que, a su vez, ya se encontraban muy desgastadas. En la eliminación de los estucos más recientes se pudo recuperar parte de pintura original que se encontraba bajo ellos.

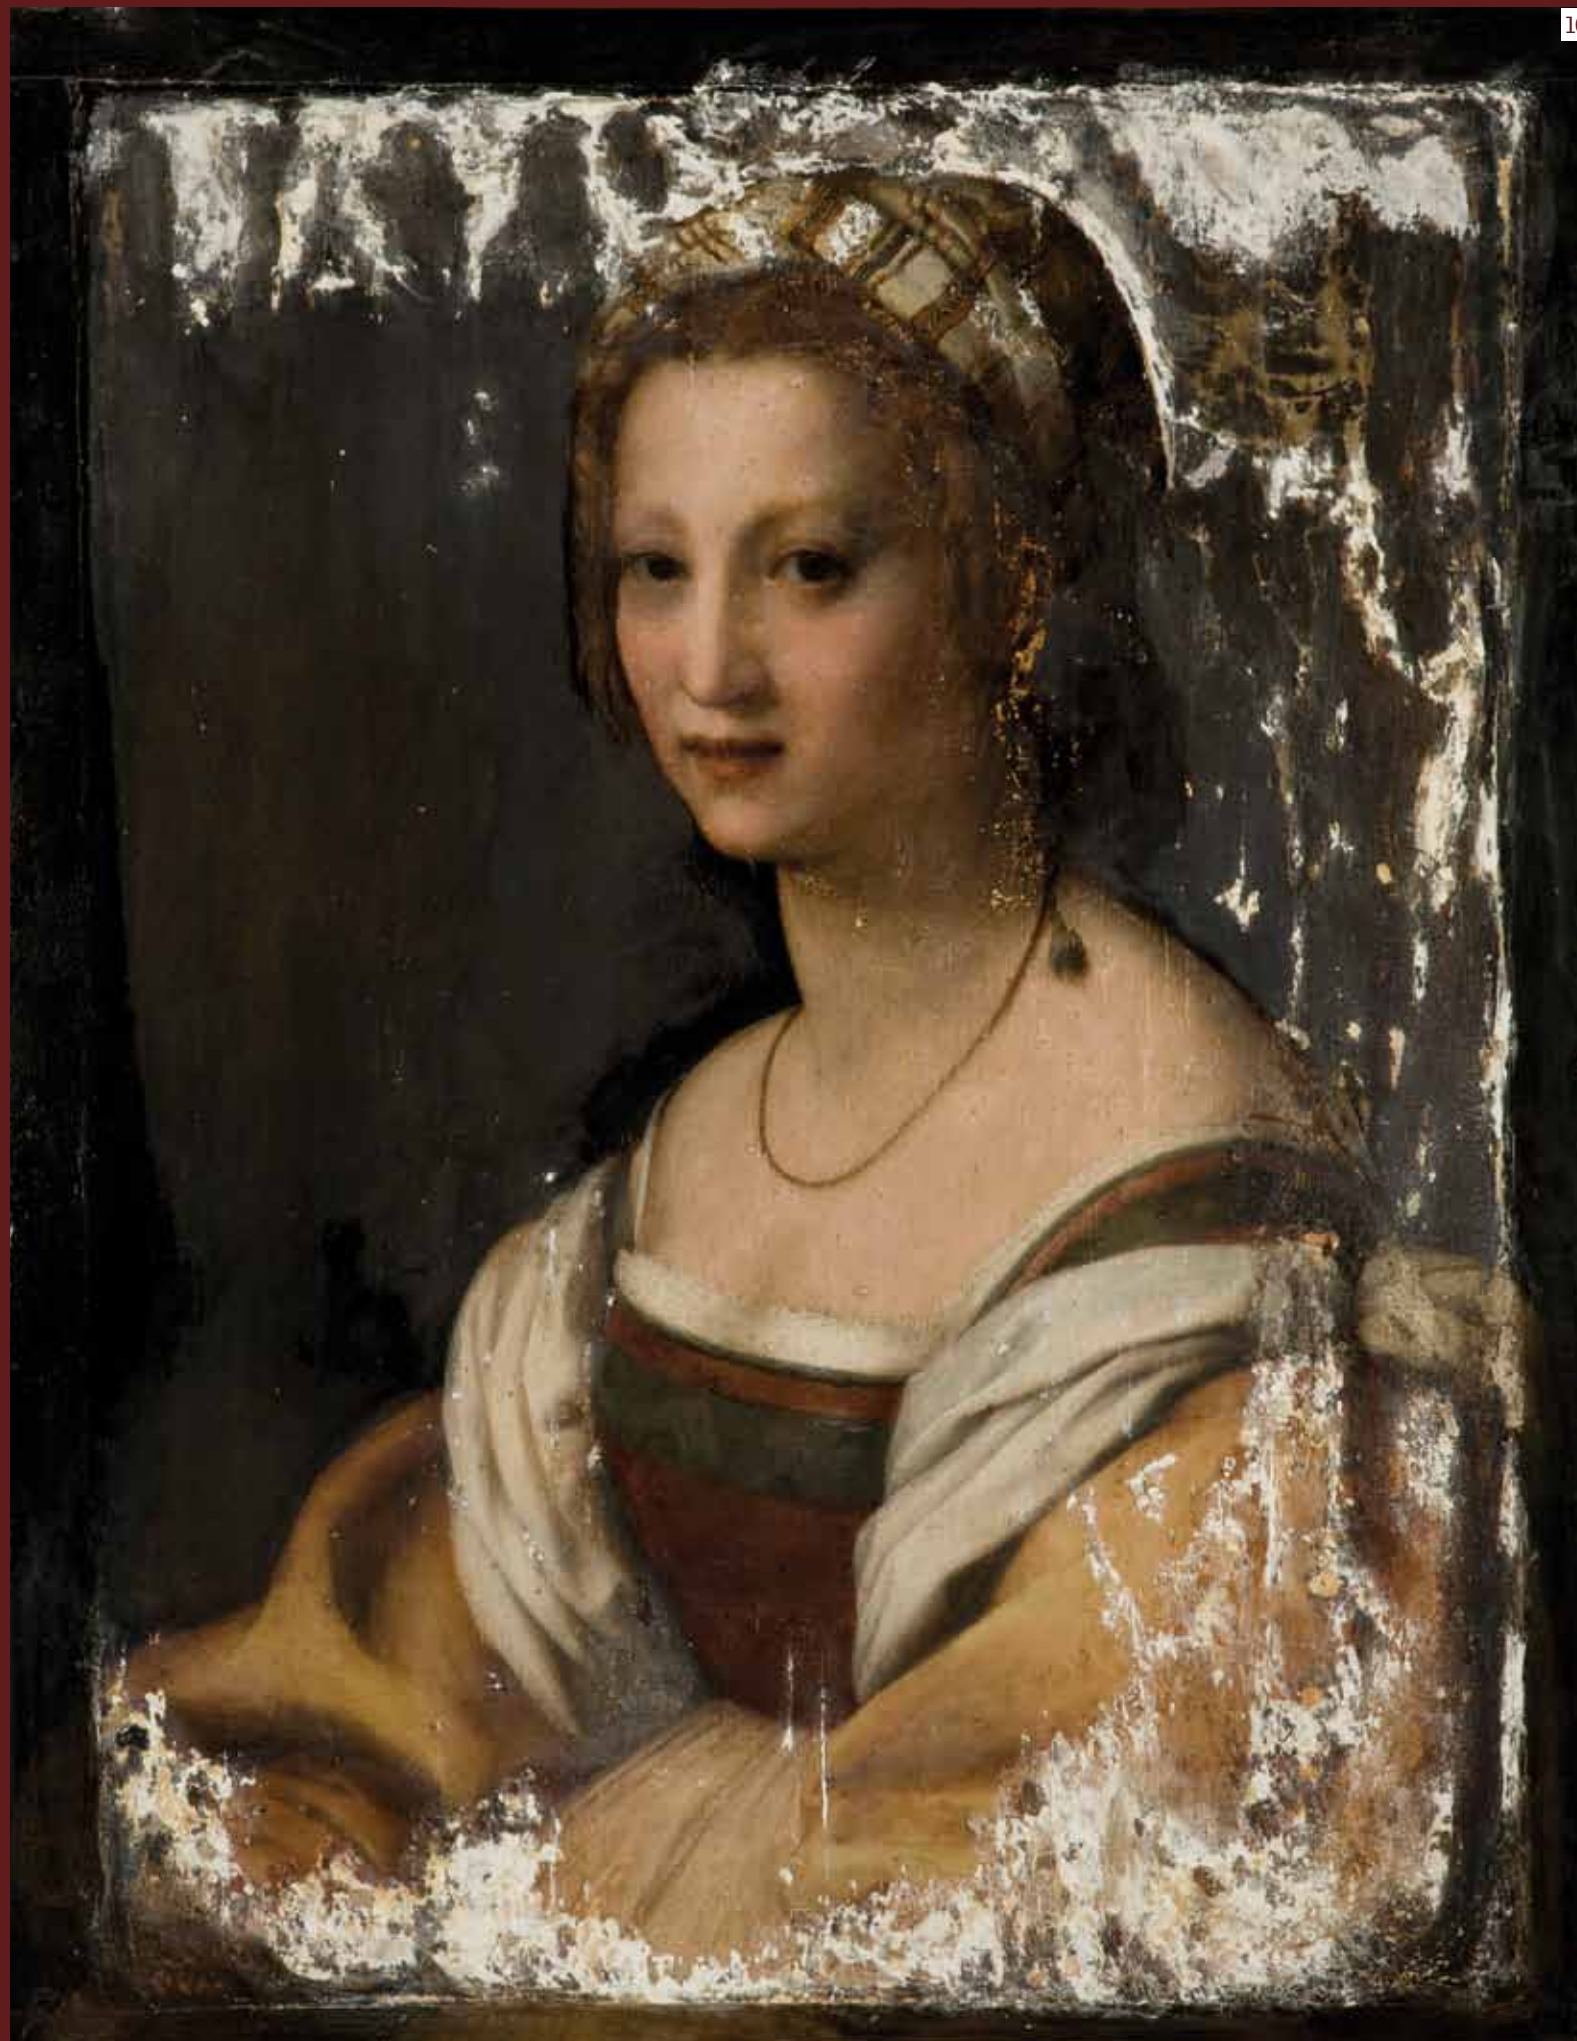
10

10. Imagen general de la obra tras la fase de limpieza y estucado.

Por esta razón, para recuperar la visión global del retrato, decidí reintegrar las pérdidas de pintura correspondientes a las carnaciones —que se encuentran en un mejor estado de conservación que el fondo— mediante pequeños puntos de color que permiten la reconstrucción estética al espectador y evidencian a su vez los desgastes por el paso del tiempo (Fig 10).

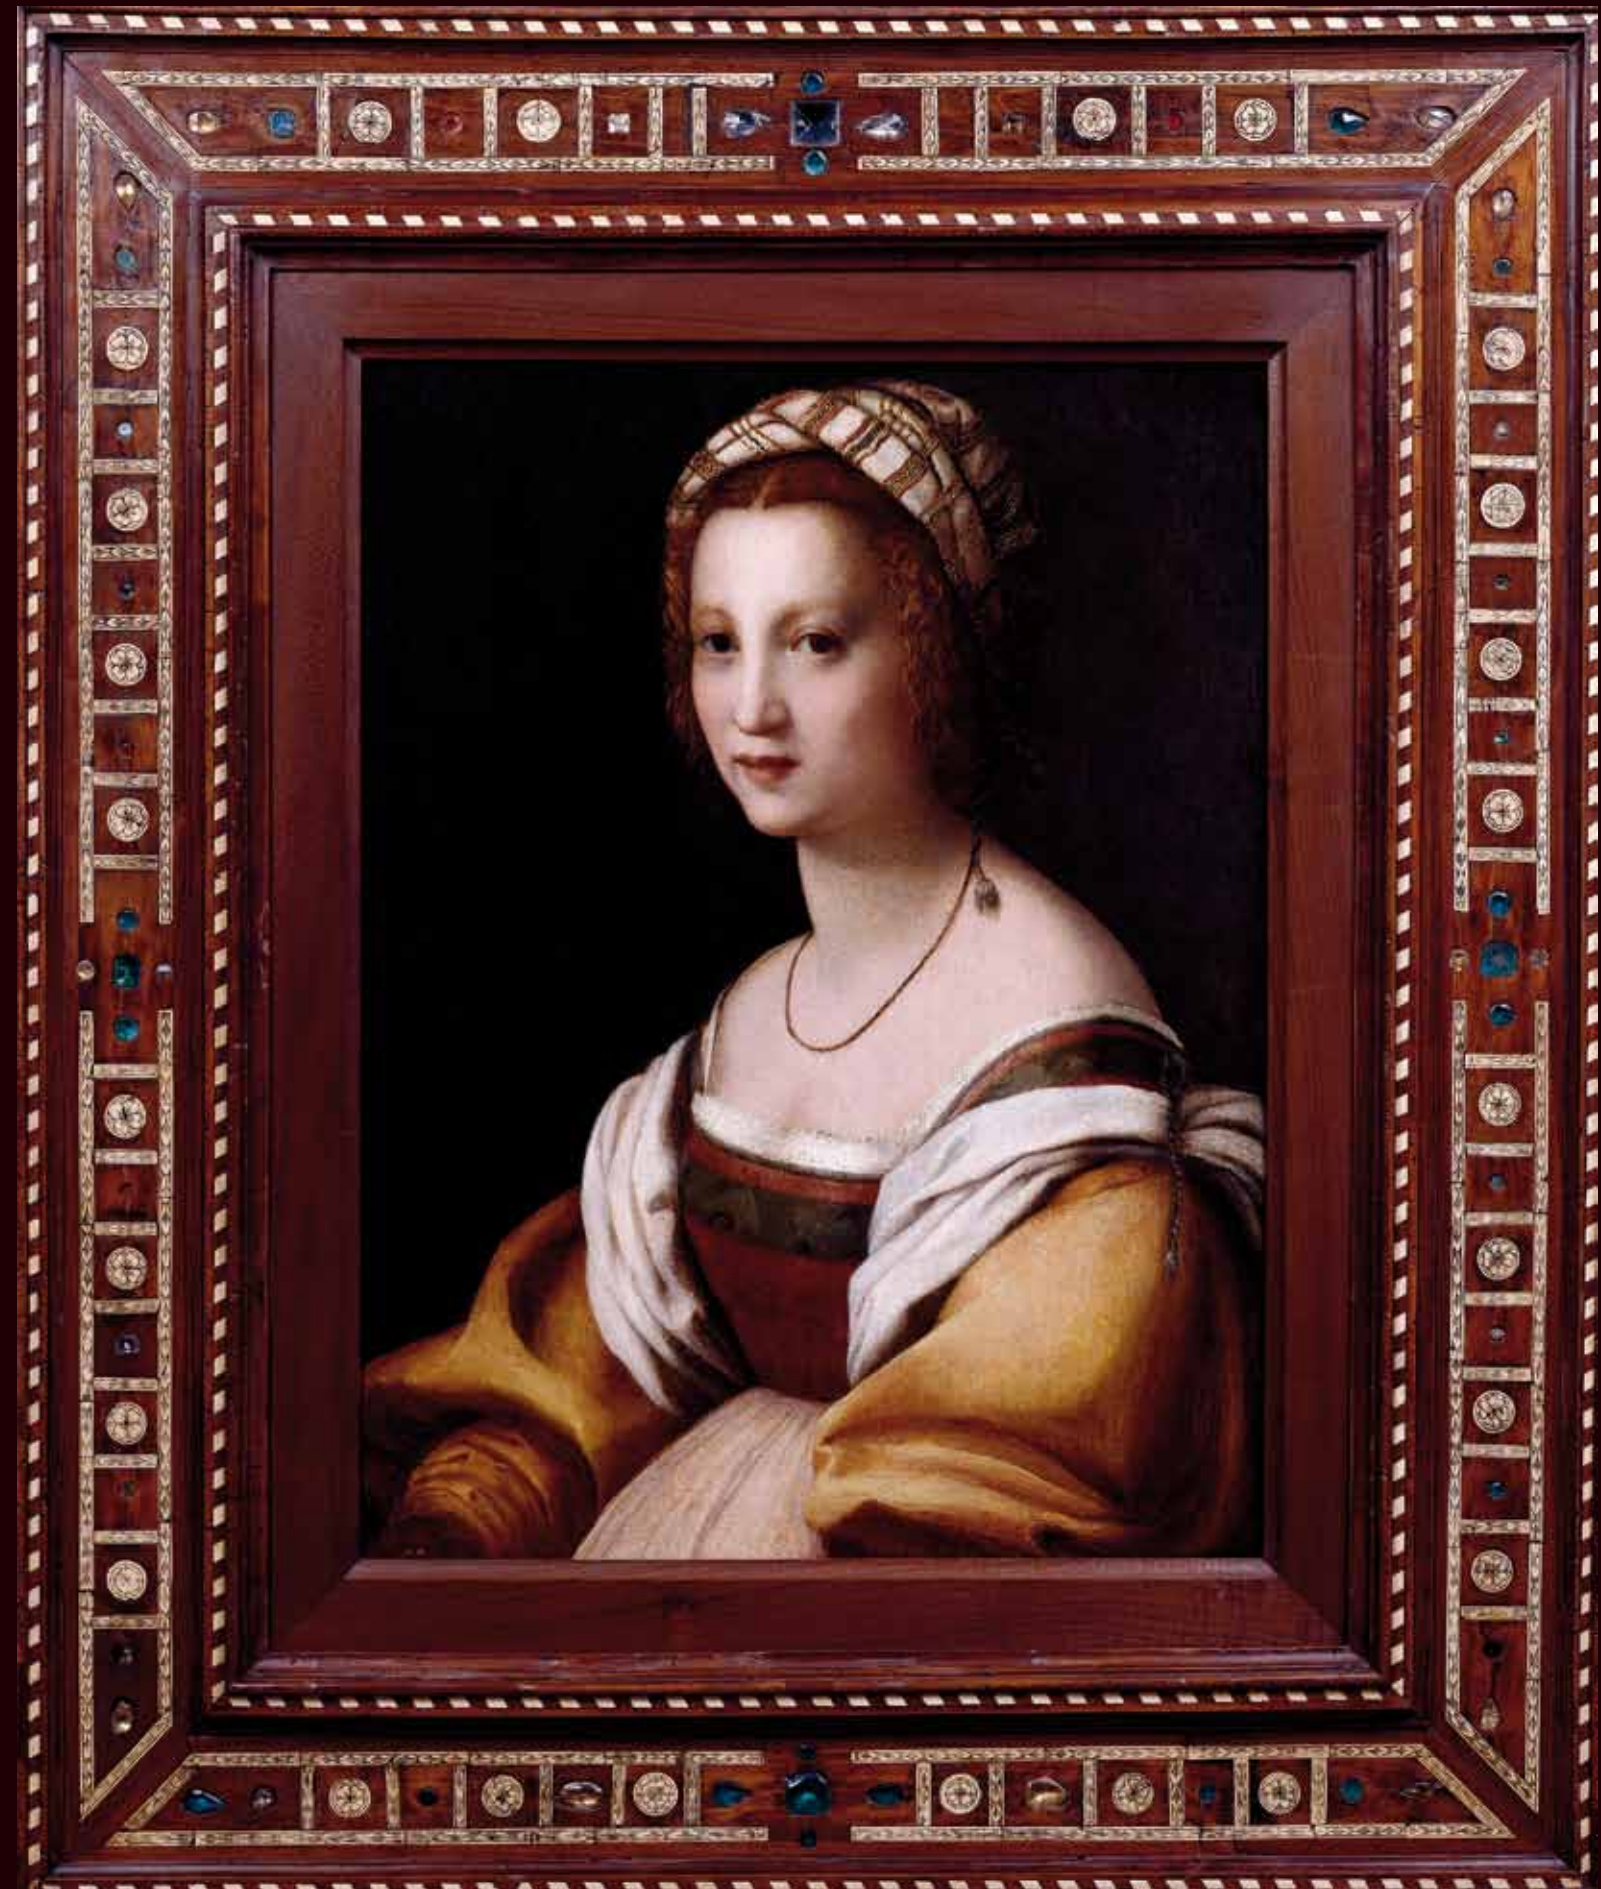
11. Imagen general de la obra tras su restauración.

El tratamiento finalizó con la protección de la capa pictórica con un barniz general natural a base de resina Dammar (Fig 11).
