FORTIFICACIONES DE PAMPLONA

Restauración del entorno amurallado de la Taconera

Texto: JOSÉ VICENTE VALDENEBRO GARCÍA, DR. ARQUITECTO. *Director del Área de Proyectos Estratégicos del Ayuntamiento de Pamplona. Profesor Asociado del Departamento de Proyectos e Ingeniería Rural de la Universidad Pública de Navarra.*

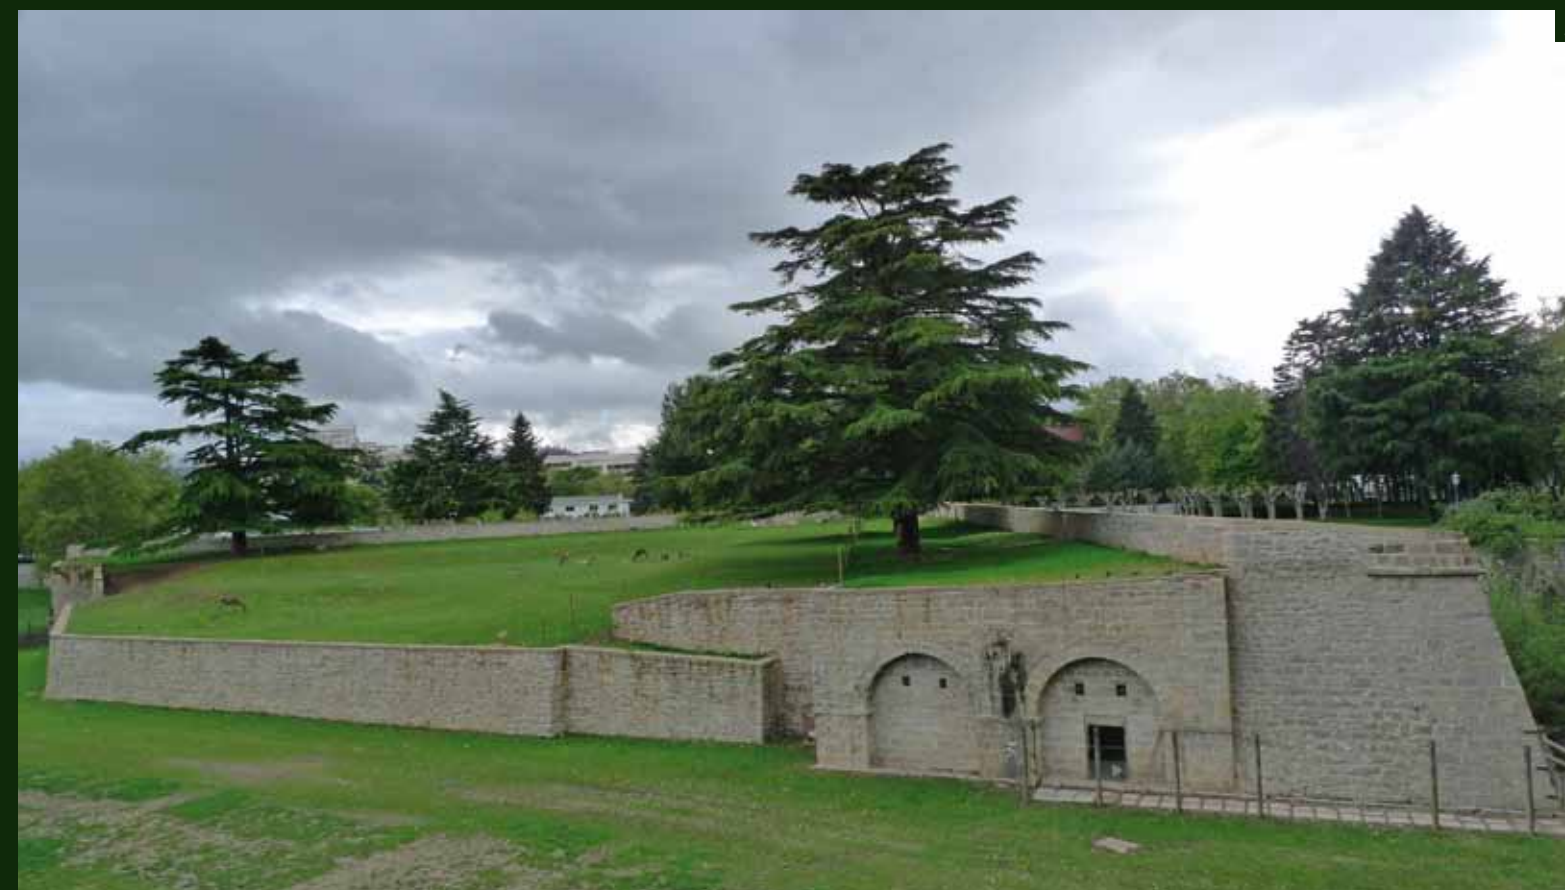
- 1. Ortofoto del recinto amurallado de Pamplona. Área de actuación.
- 2. Vista aérea de la Taconera. Baluarte Taconera en zona superior, revellín de San Roque en el centro y Portal Nuevo y lienzos del Baluarte Gonzaga en zona inferior.
- 3. Revellín de San Roque. Cara noreste restaurada.
- 4. Baluarte de la Taconera, Revellín de San Roque, contraescarpa y fosos restaurados.
