# EL RELICARIO SECRETO

Una cámara secreta para un relicario secreto

Texto: CARMEN PÉREZ GARCÍA, JOSÉ IGNACIO CATALÁN MARTÍ, MARGARITA DOMÉNECH GALBIS. *Instituto Valenciano de Conservación y Restauración de Bienes Culturales*

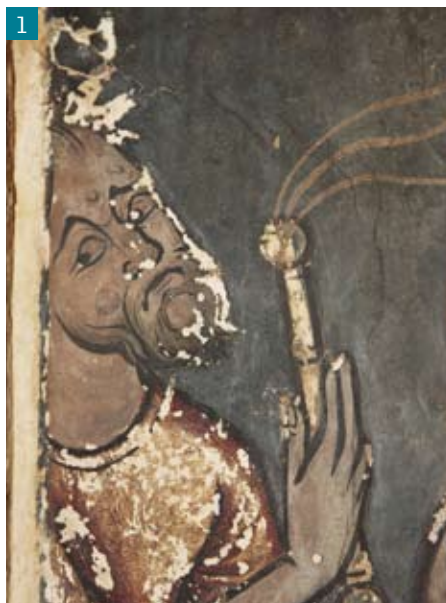
Figura 2: Escena de la Flagelación. Primera fase de limpieza para la eliminación de la capa de cera.

Tras la eliminación del polvo superficial, el  $\mu$ FTIR detectó una capa de cera. Para su eliminación realizamos pruebas de solubilidad con el sistema del test de Wolbers. Bajo la capa de cera, se identificó otra capa, esta vez de gomalaca, que eliminamos con alcohol etílico gelificado. La presencia de otra capa mucho más resistente bajo la gomalaca, a consecuencia de su envejecimiento, nos llevó a utilizar un solvent gel a pH neutro para su eliminación. Como última fase de limpieza, procedimos a la eliminación de los repintes utilizando un solvent gel de xileno y alcohol bencílico.

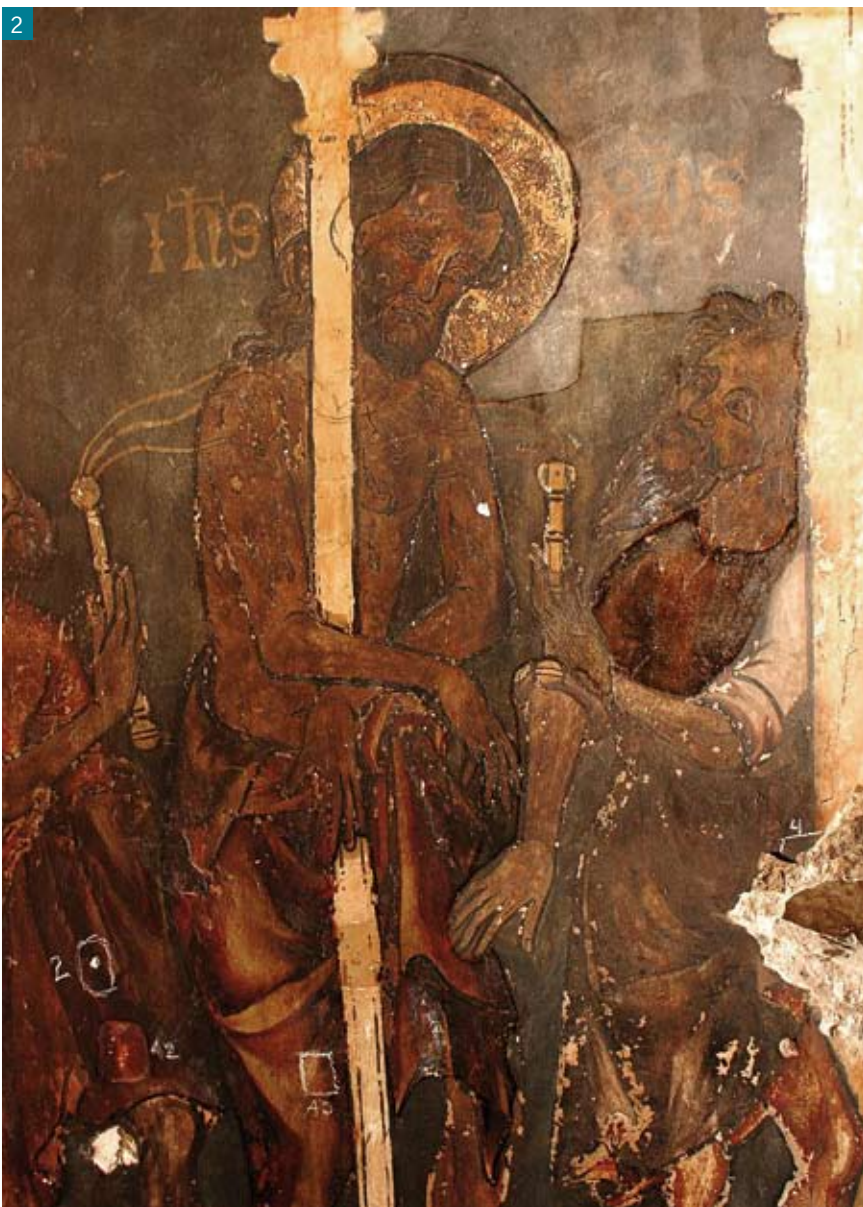
Figura 3: Rostro de uno de los verdugos de la escena de la Flagelación durante la eliminación de la capa de goma laca y colofonia (fases de limpieza segunda y tercera, respectivamente).

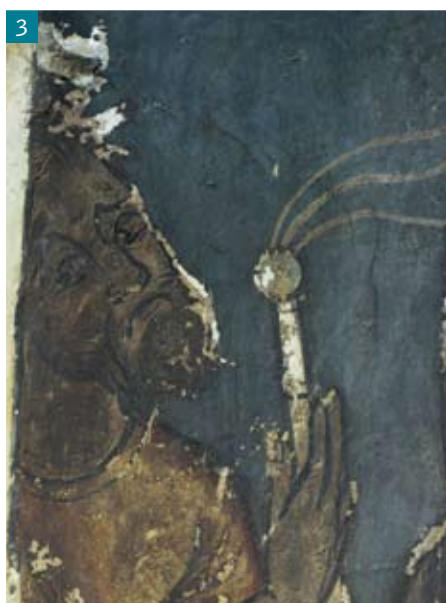
Figura 4: Escenas de la Flagelación y de los ángeles portando la Corona de espinas, finalizada la restauración.

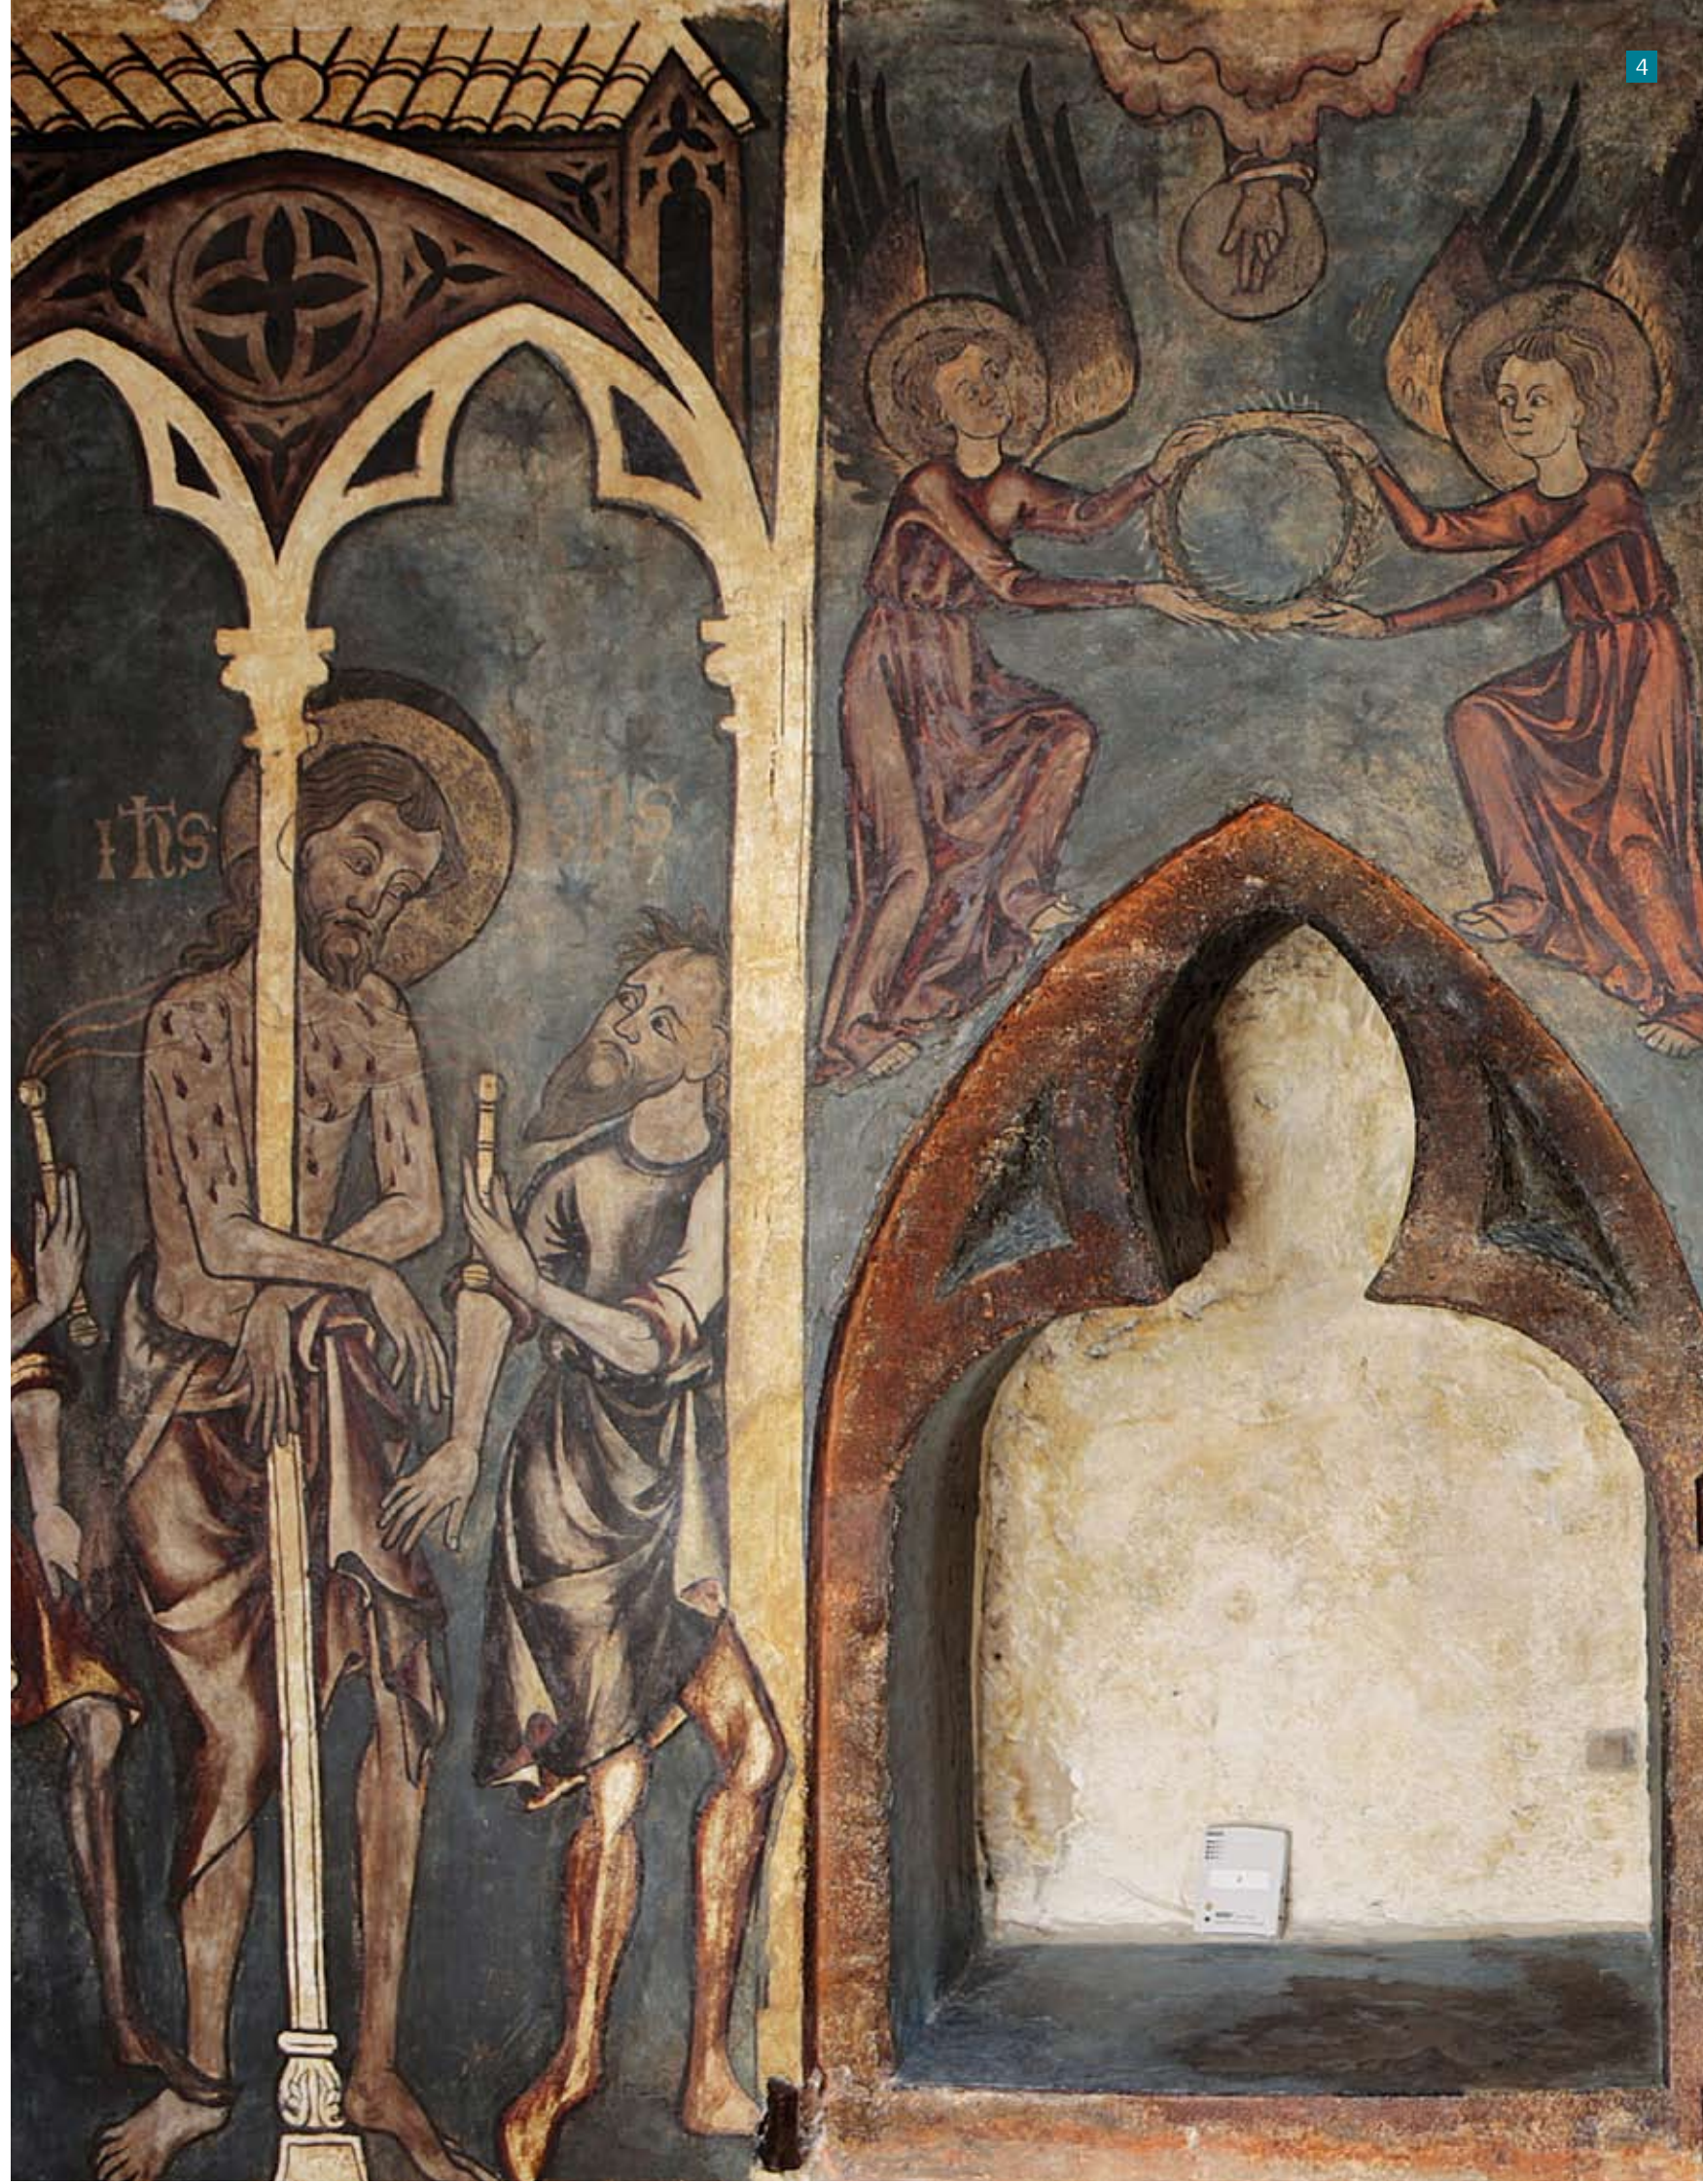
Figura 8:  
Presentación de  
Jesús ante el pueblo  
como Ecce Homo.  
Foto finalizado  
el proceso de  
restauración.

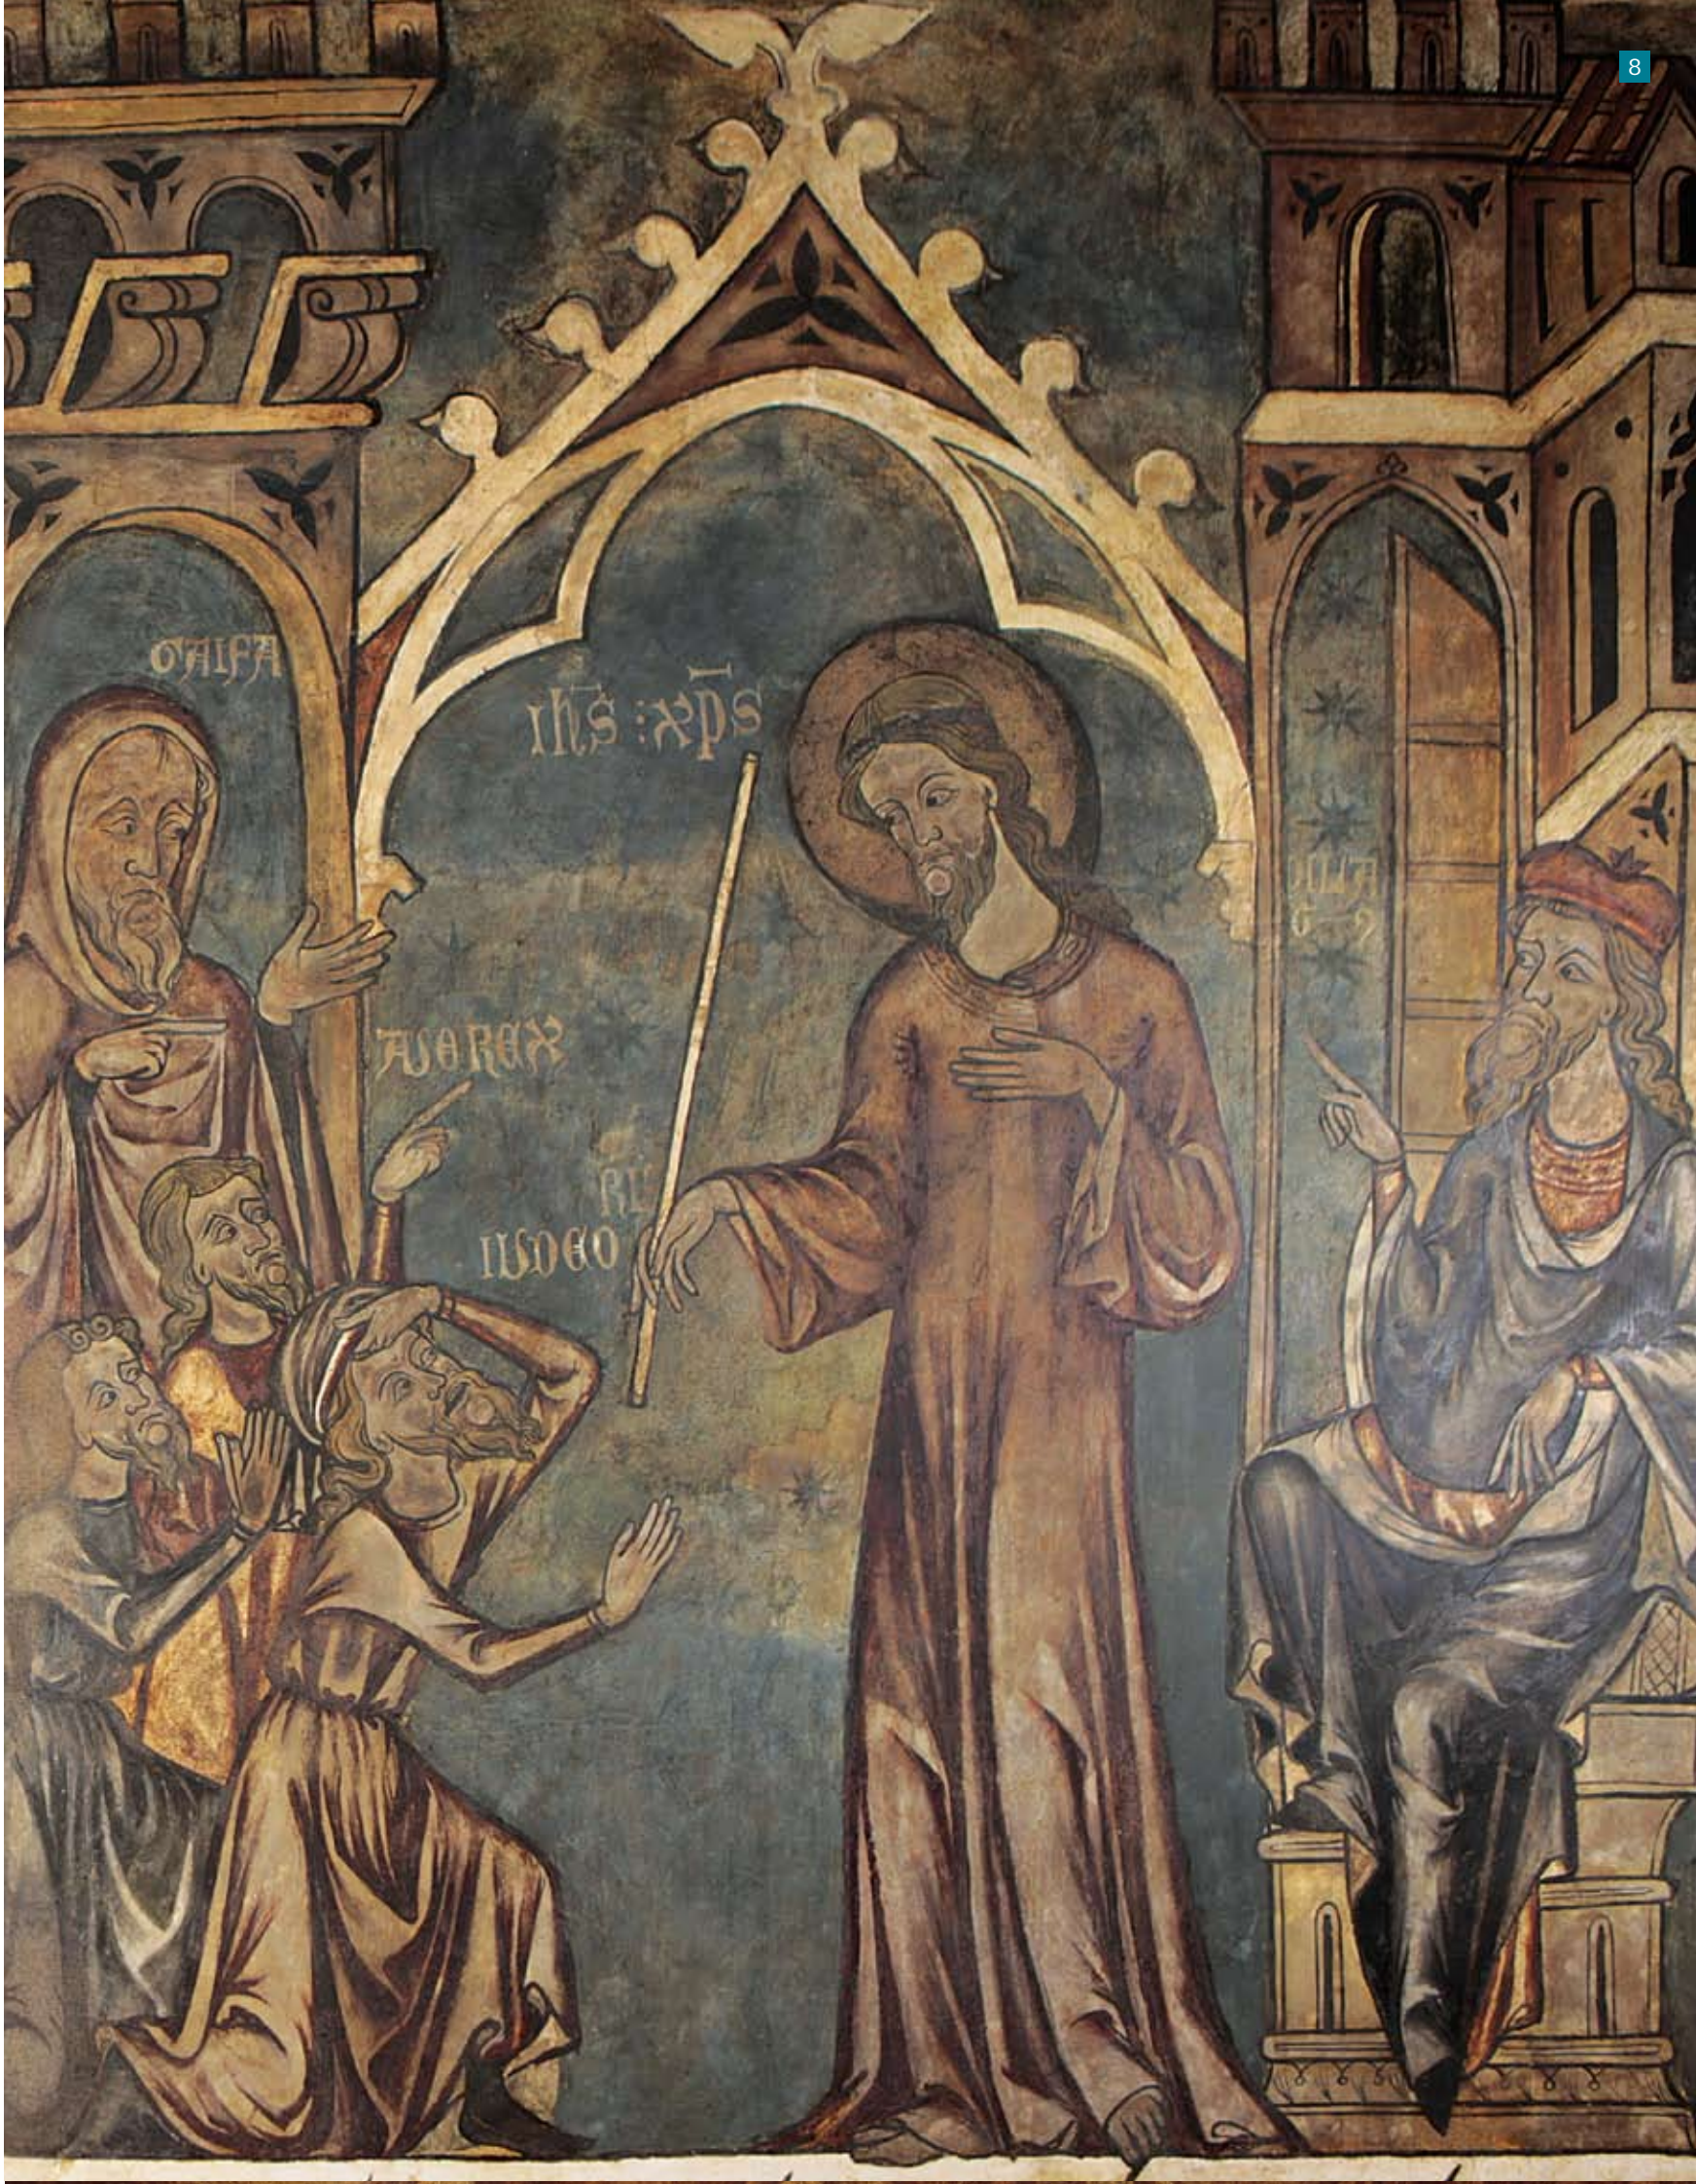
Figura 14: Estudios fotográficos previos. Rostro de Jesús. Las tomas fotográficas con UV permite determinar la presencia de una capa final, en este caso, de cera; su espesor y distribución sobre las pinturas.
