# EL DESCUBRIMIENTO DE LAS PINTURAS MURALES ROMÁNICAS DE SANT VICENÇ D'ESTAMARIU

UNO DE LOS ÚLTIMOS TESOROS MURALES CONSERVADOS IN SITU

Texto: PERE ROVIRA I PONS Conservador-restaurador de pintura mural del Centro de Restauración de Bienes Muebles de Cataluña (CRBMC)

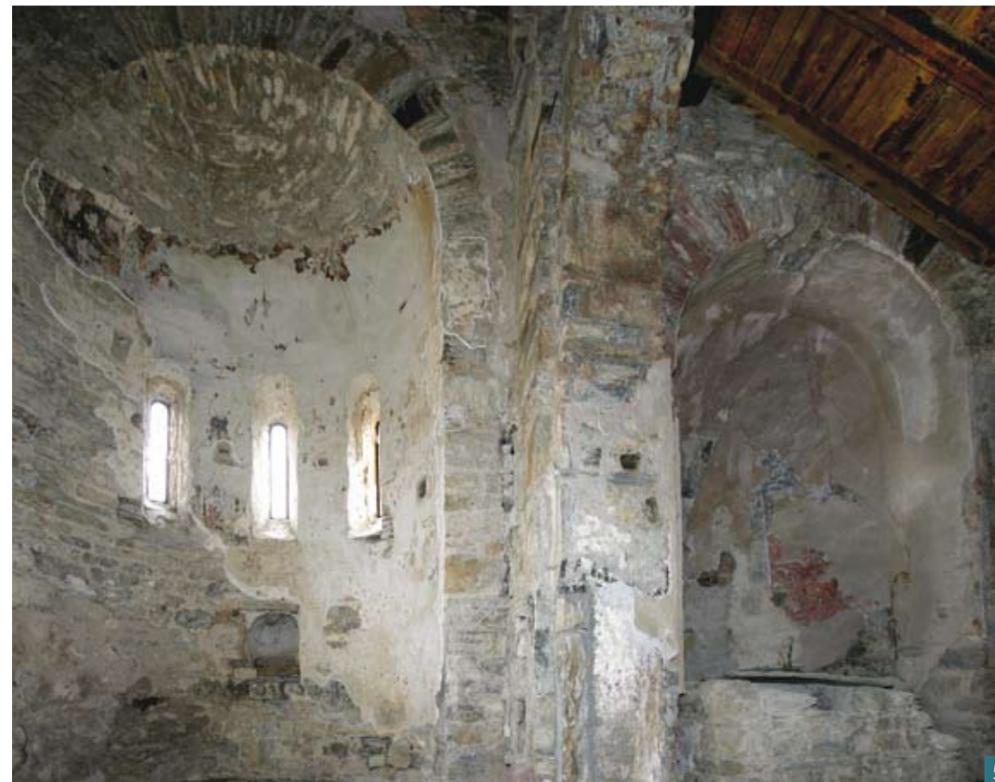
5 6

5- Vista conjunta del ábside y la absidiola antes de iniciar la 2ª fase con el descubrimiento de las pinturas románicas y góticas respectivamente, en el 2007.

No es hasta el 2007, una vez estabilizado el ambiente interior, que se reemprenden los trabajos de conservación-restauración, ya con el descubrimiento de todo el conjunto mural, incluyendo la absidiola sur. La empresa de conservación-restauración 4restaure<sup>7</sup>, bajo la dirección del Centre de Restauració de Béns Mobles de Catalunya desarrolla las tareas de conservación-restauración de las pinturas románicas del ábside y de las pinturas góticas de la absidiola sur, dejando al descubierto y estabilizados unos murales impresionantes. Pero la intervención no se concretó exclusivamente en la cabecera de la iglesia sino que se ma-

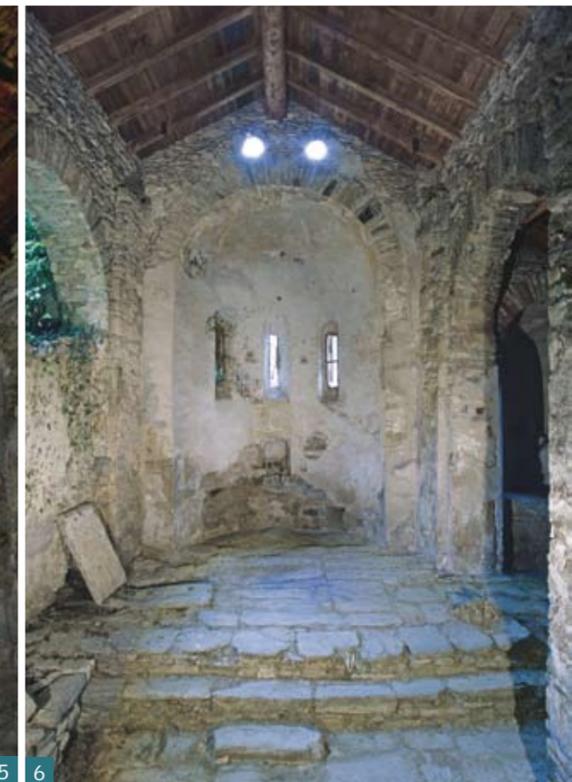
6- El ábside antes de iniciar la reforma arquitectónica del interior y la primera fase de consolidación del soporte mural en el 2003.

No es hasta el año 2003, después de muchos esfuerzos económicos por parte de empresas privadas y de las instituciones públicas<sup>6</sup>, así como la implicación de determinadas personas vinculadas a la Fundación, que se inician los trabajos de restauración de las pinturas murales, una vez finalizadas las fases más complejas de la restauración arquitectónica. Con la intervención del Centre de Restauració de Béns Mobles de Catalunya se inicia la primera fase de conservación-restauración, donde se realizan los primeros estudios científicos y la valoración de su estado de conservación, delimitando los márgenes. En esta primera fase, definido el diagnóstico y concretado el proyecto de restauración, básicamente se

limpia la superficie y el entorno pictórico de restos vegetales y de suciedad, se consolidan los morteros originales y se cohesionan las pinturas al muro absidal. Como medida de seguridad, no se descubre ni un centímetro de pintura mural, hasta que los trabajos de remodelación y acondicionamiento del interior no estén finalizados. En todo caso, esta primera fase fue primordial para la sujeción de los murales y la estabilización de sus morteros de sustentación.

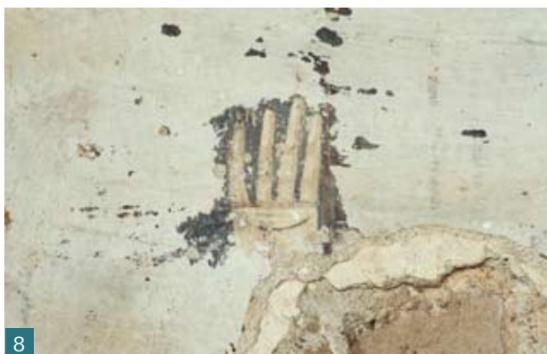
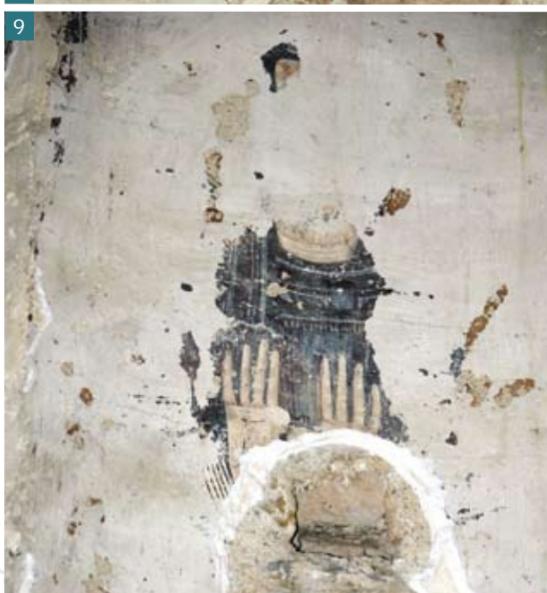
8, 9 y 10. Proceso de descubrimiento de las pinturas murales en el registro intermedio donde va apareciendo la imagen de la Virgen María.
