EL ALCAZAR DE PLASENCIA

(Cáceres)

Texto v fotos: PROF. DR. JOSÉ MARÍA ABAD LICERAS (Magistrado)

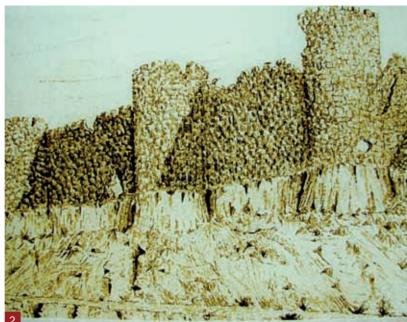
1. Plano de Plasencia en el siglo XVI.

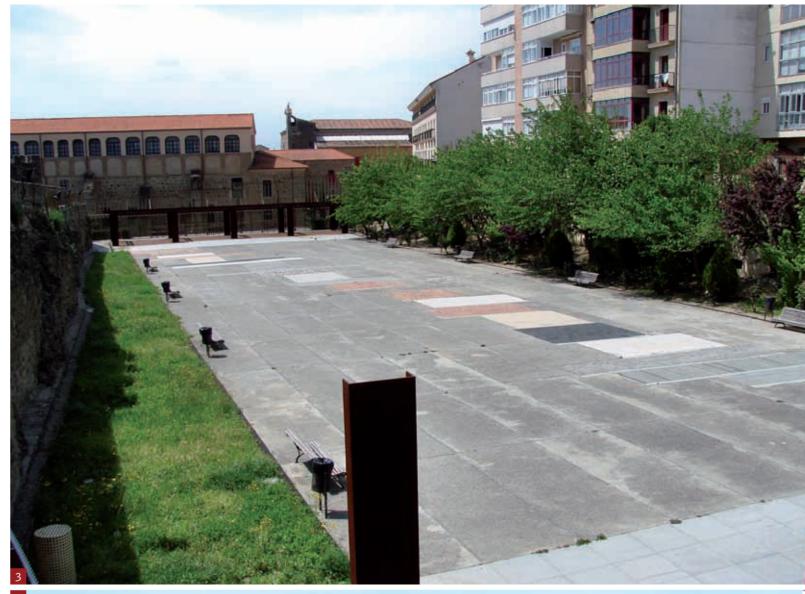
2. Estado del alcázar antes de su demolición.

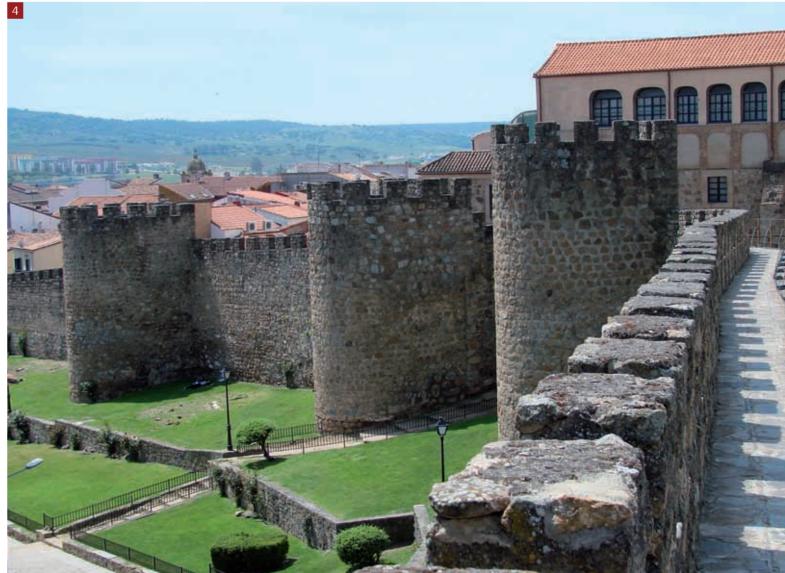
3. Recinto exterior del desaparecido alcázar.
