DESCUBRIMIENTO DE LAS PINTURAS MURALES DE SANT VICENÇ D'ESTAMARIU (LLEIDA)

RestauRO

REVISTA INTERNACIONAL DEL PATRIMONIO HISTÓRICO

Nº 04

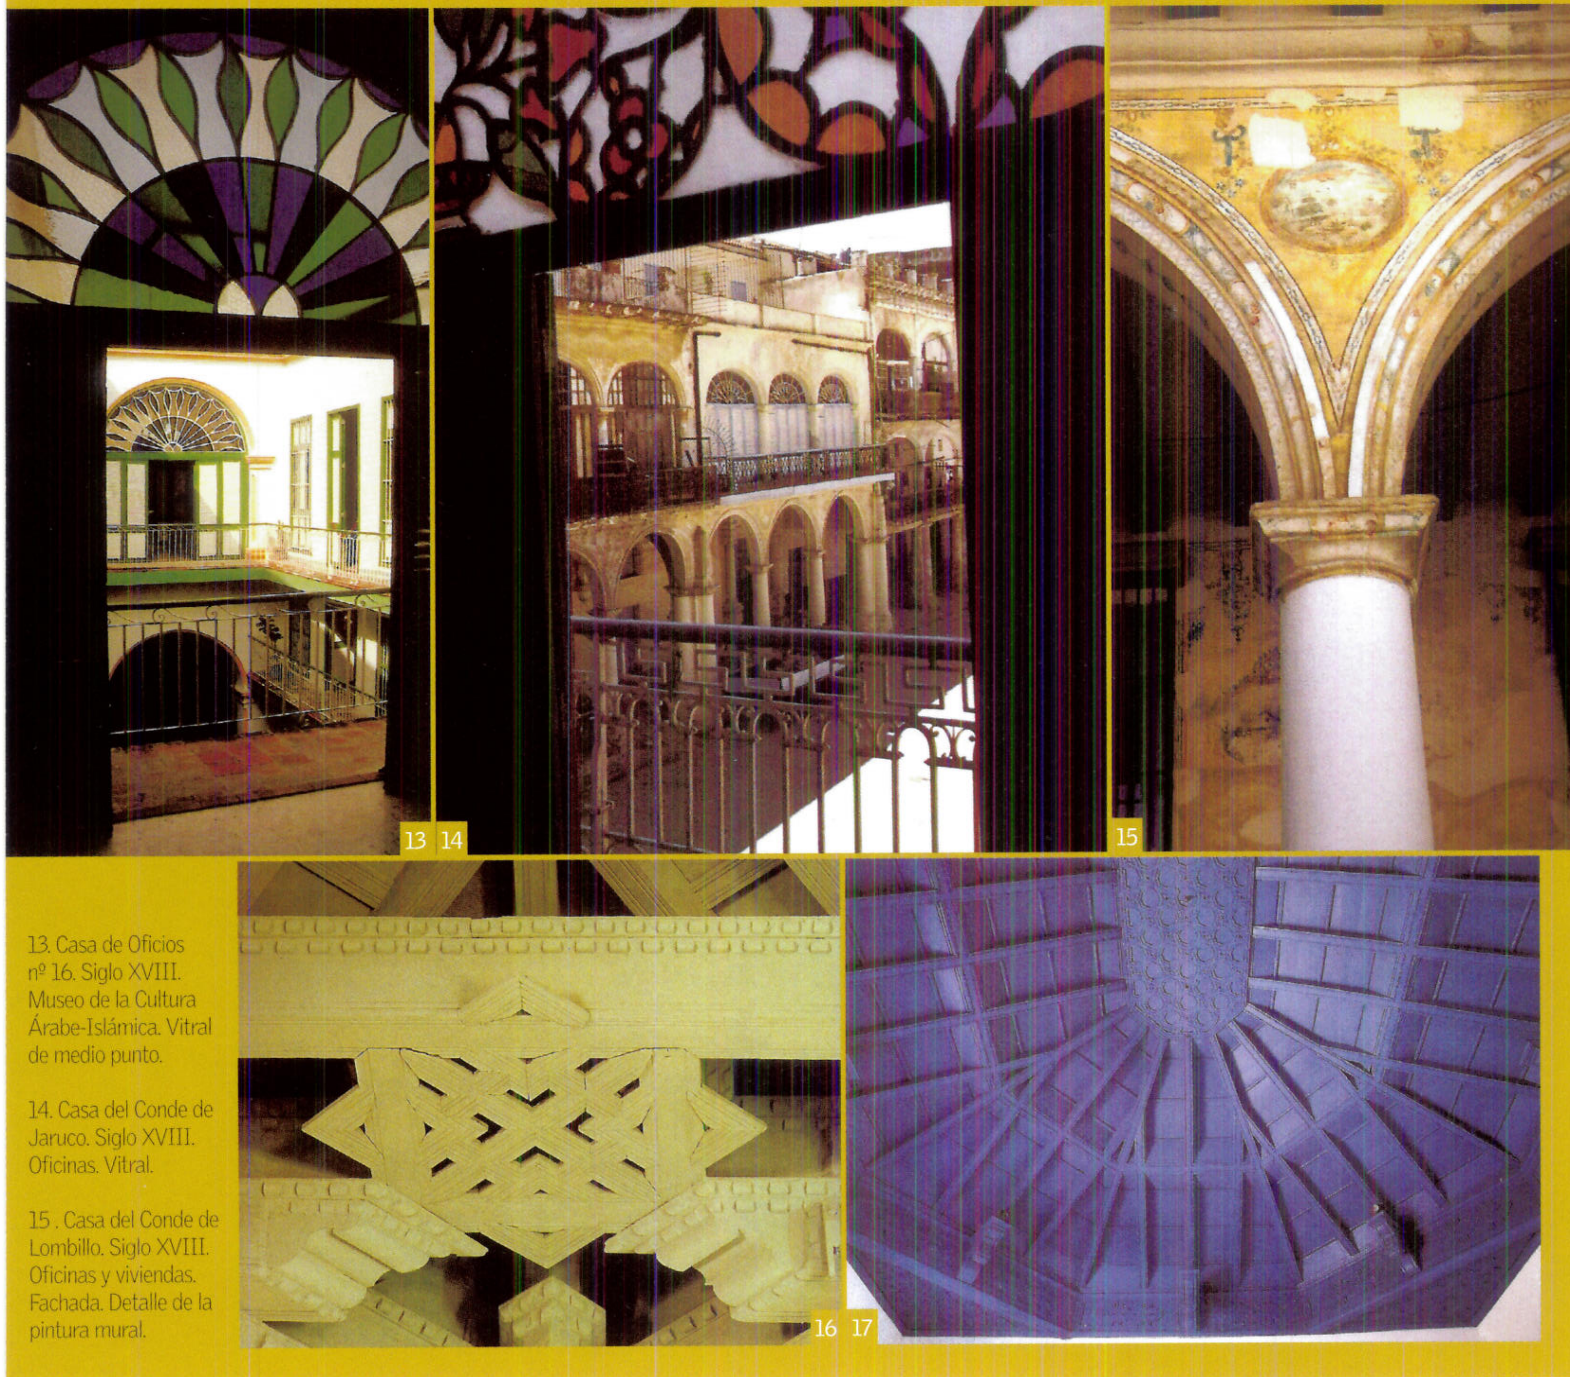
13. Casa de Oficios nº 16. Siglo XVIII. Museo de la Cultura Árabe-Islámica. Vitral de medio punto.

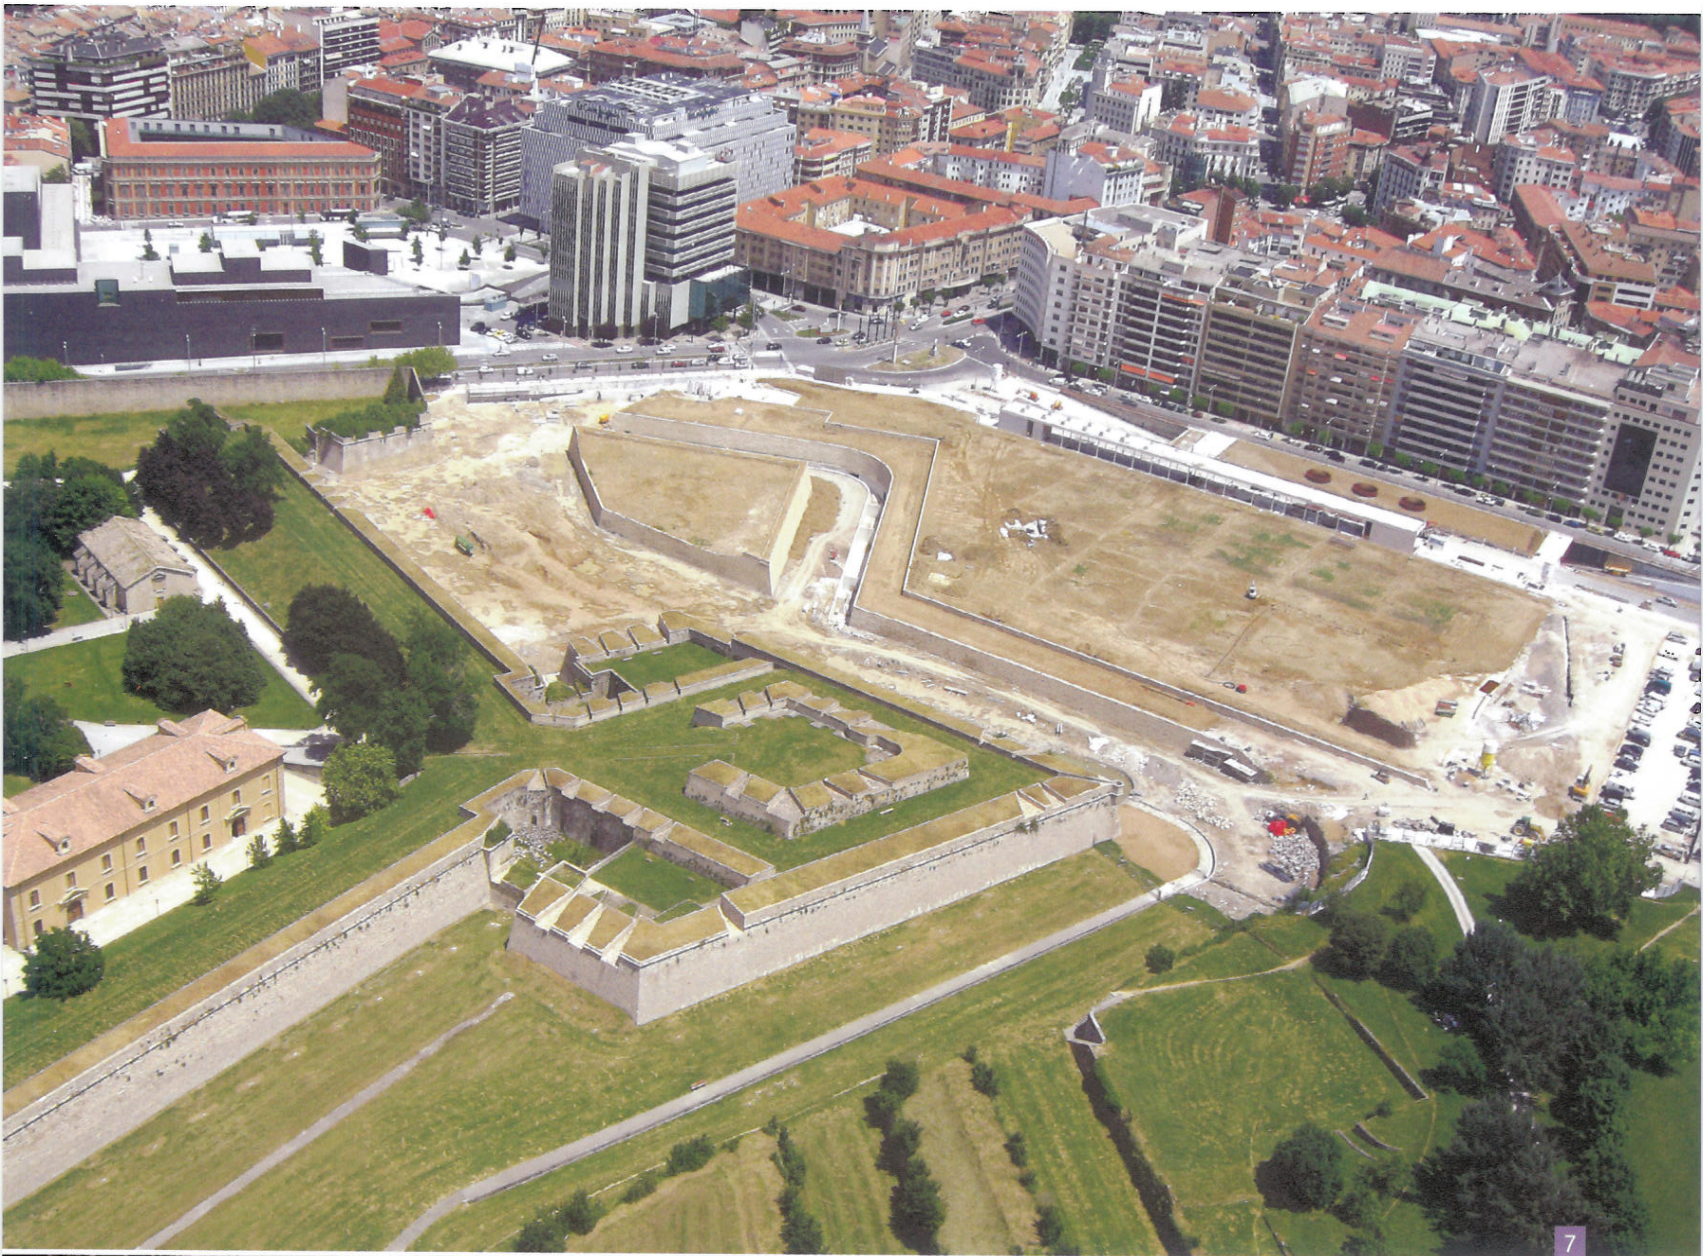
10. Sección de la escarpa.

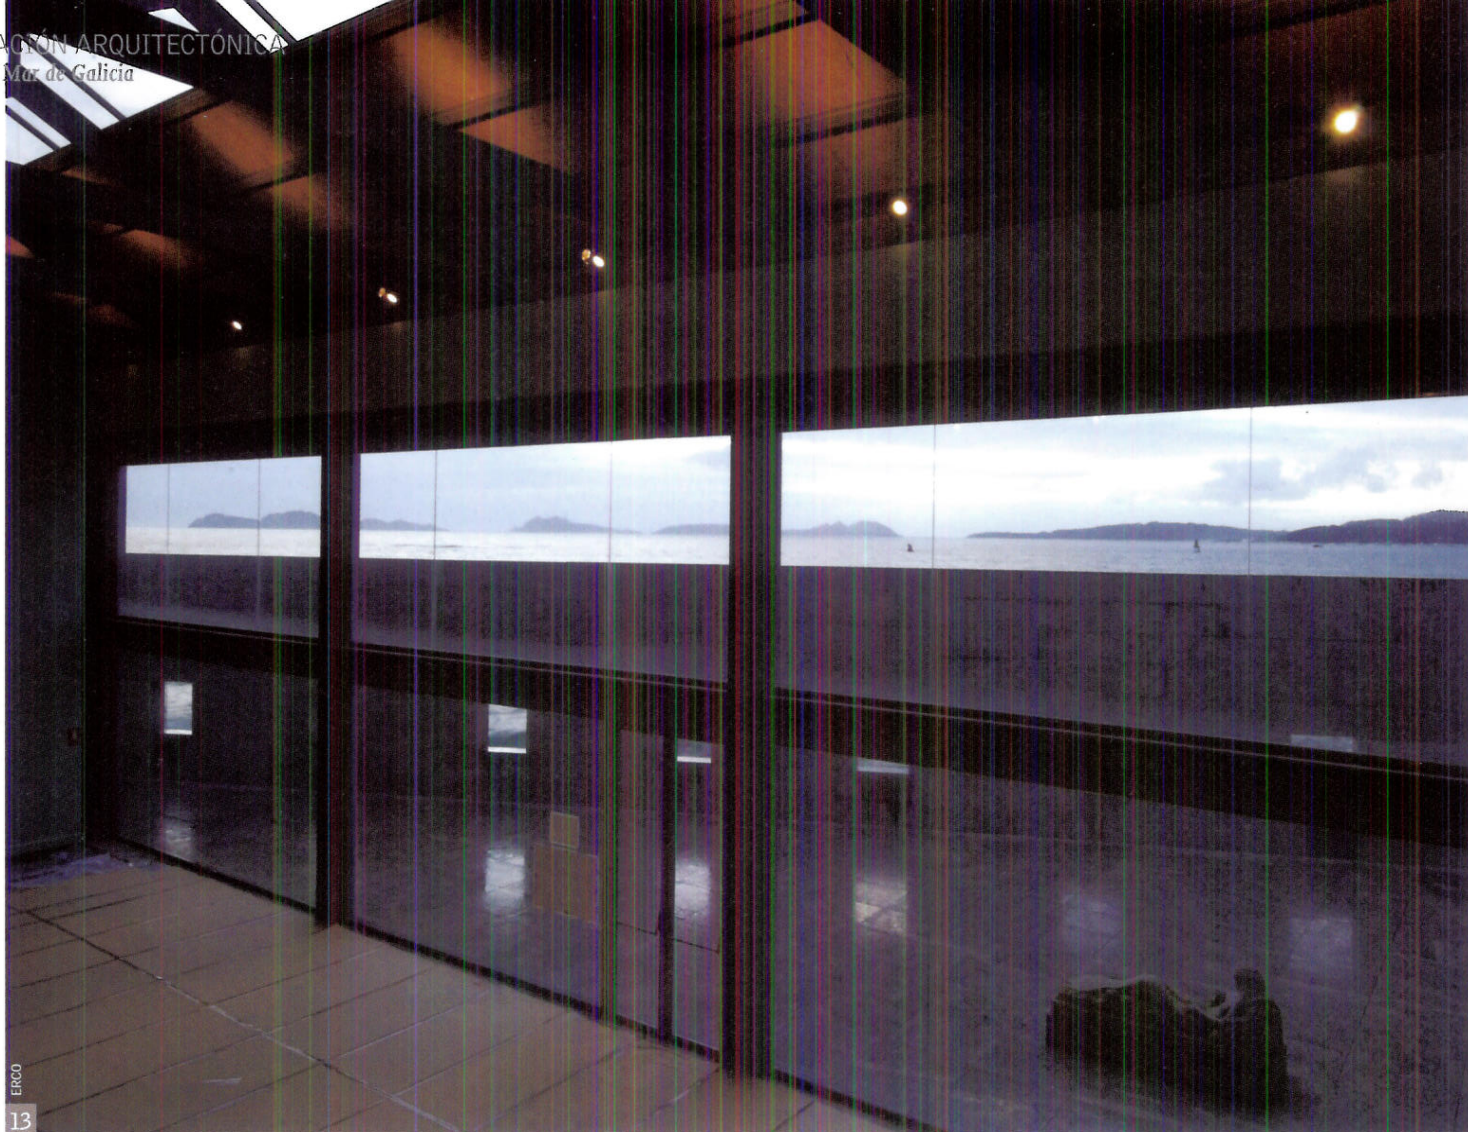
13 Visión, desde la pasarela interior del museo, del patio de poniente con la ría y las islas Cíes como telón de fondo. Foto: ERCO.

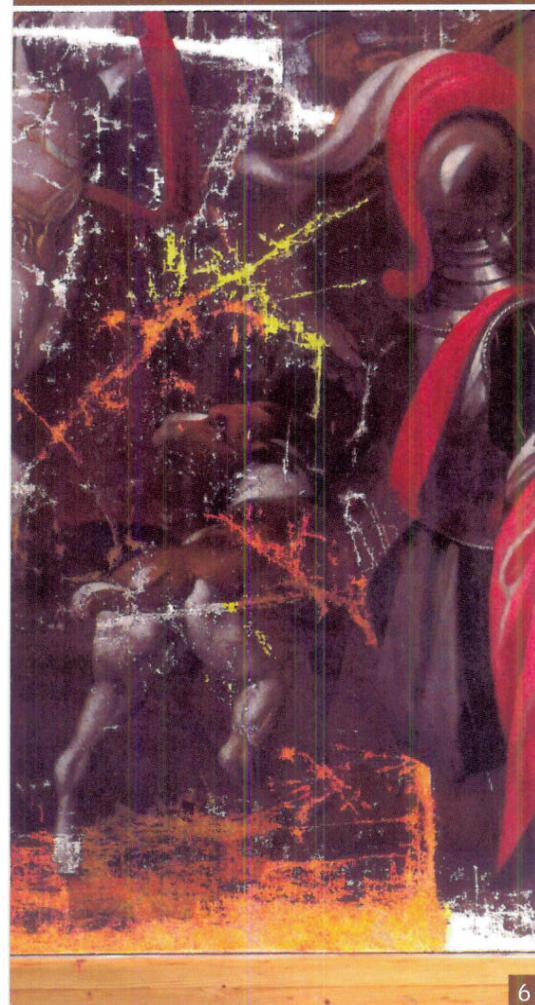
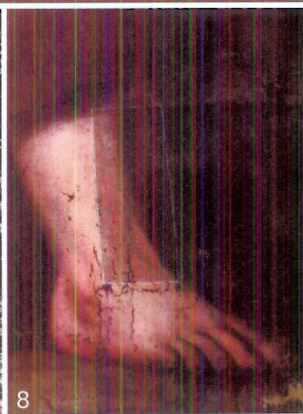
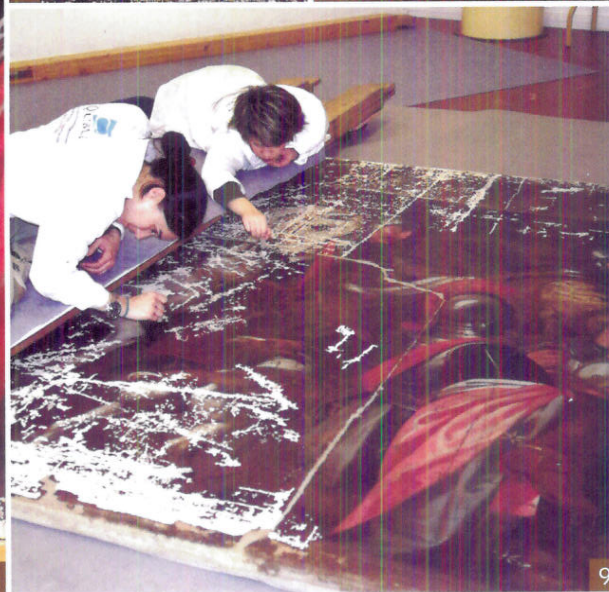
6. Reintegración del color con técnica de puntillismo y abstracción cromática.
