RESTAURACIÓN DE LA SILLERÍA DEL CORO DE LA CATEDRAL DE CIUDAD RODRIGO (SALAMANCA)

RestauRO

REVISTA INTERNACIONAL DEL PATRIMONIO HISTÓRICO

2011

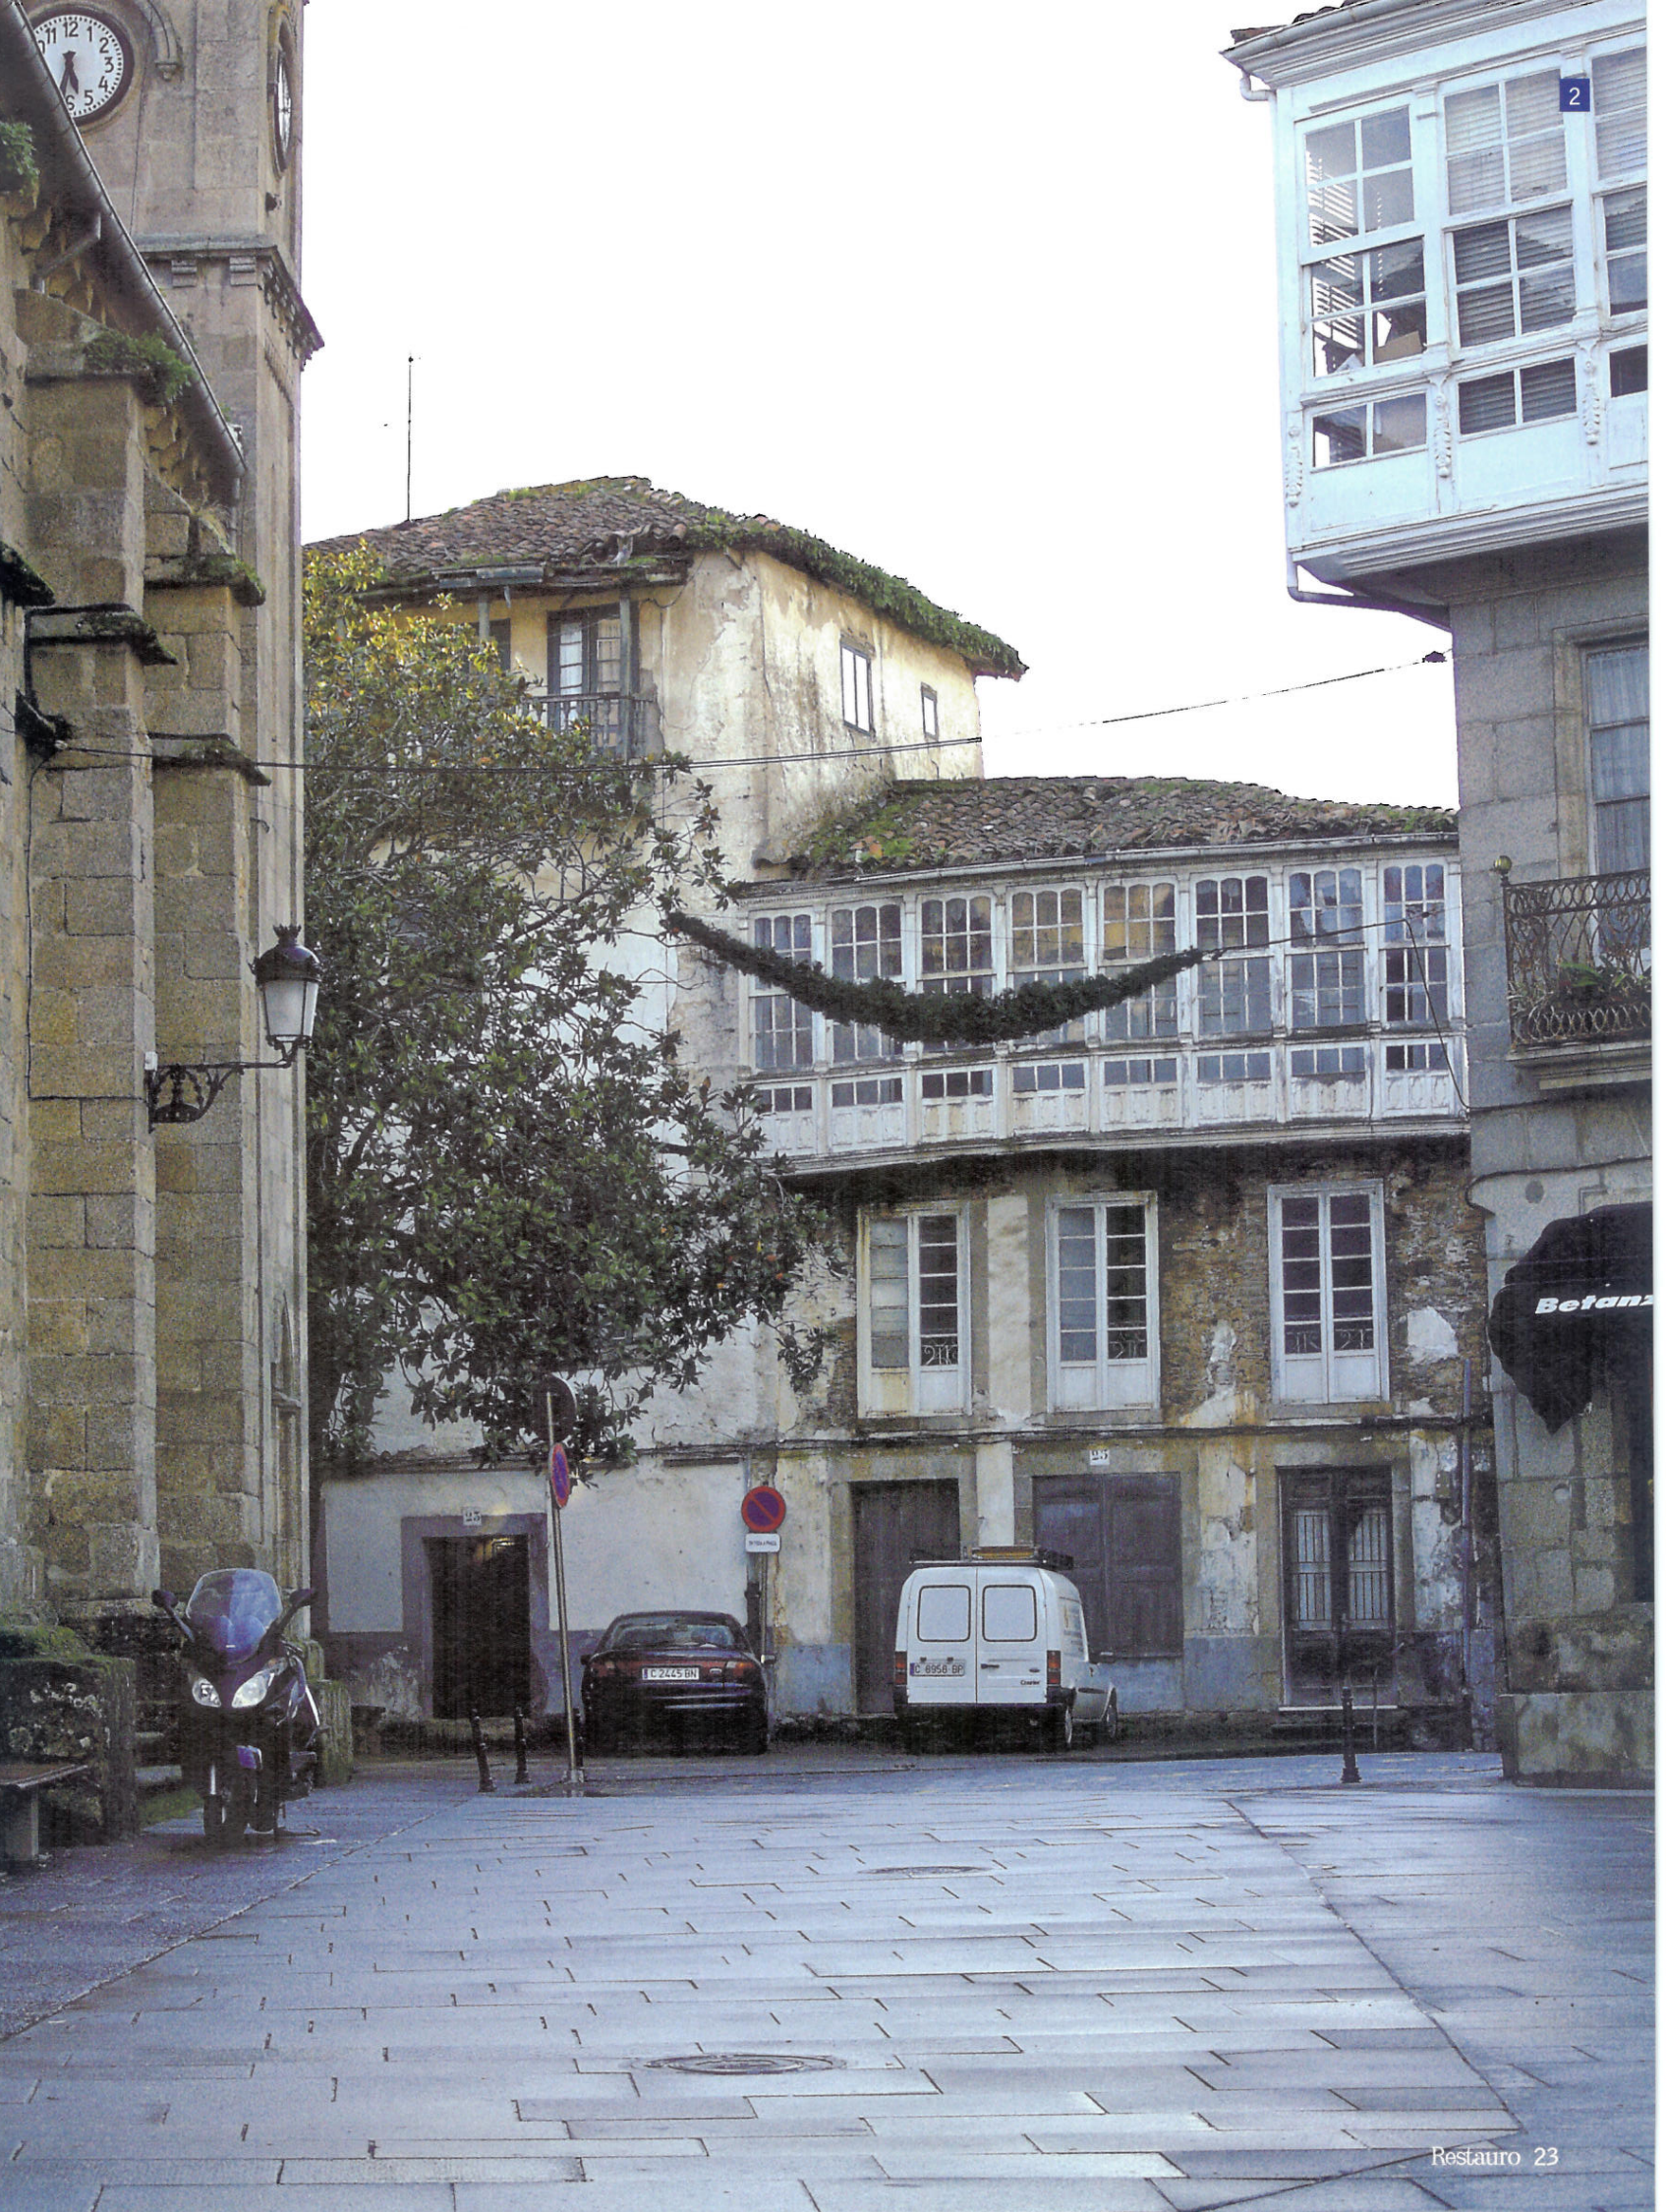
2 La Torre de Lanzós y, pegada a su cara norte, una típica casa betanceira de galería. Fotografía de Alfredo Erias tomada el 2 de enero de 2008 a las 18:37 h.

3 Deplorable estado actual de la Torre de Lanzós y de la antañona casa de galería. Fotografía de Alfredo Erias tomada el 28 de marzo de 2011 a las 19 h.

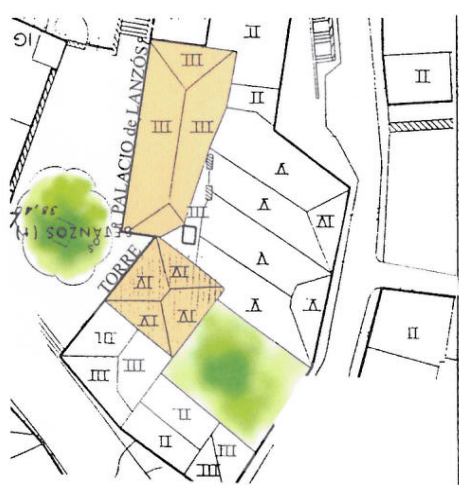
8 La Torre de Lanzós y su entorno en el Plan Especial de Protección y Ordenación del Casco Histórico de Betanzos.

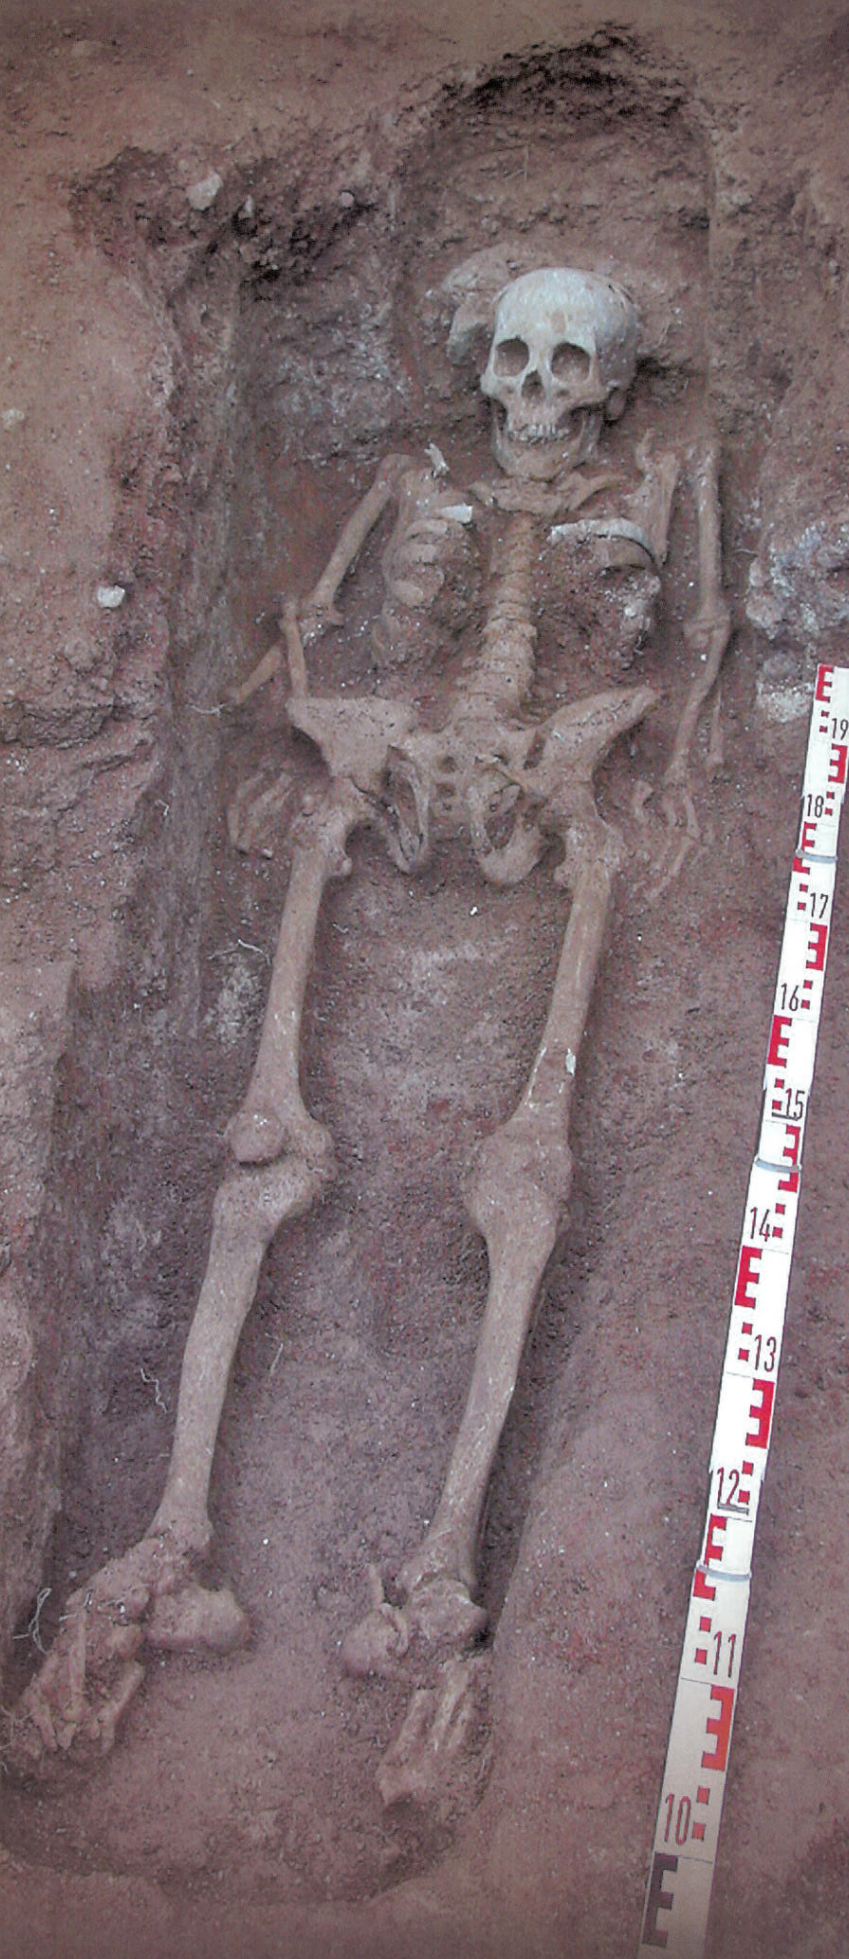
1. Plano de situación de la necrópolis de San Lázaro en el contexto de la ciudad de Toledo actual. Se señalan los nombres de otras necrópolis documentadas.

- 1- San Ildefonso y Sta. Leocadia
- 2- Pradillo de San Bartolomé
- 3- Circo Romano
- 4- Vega Baja
- 5- San Lázaro
- 6- San Eugenio

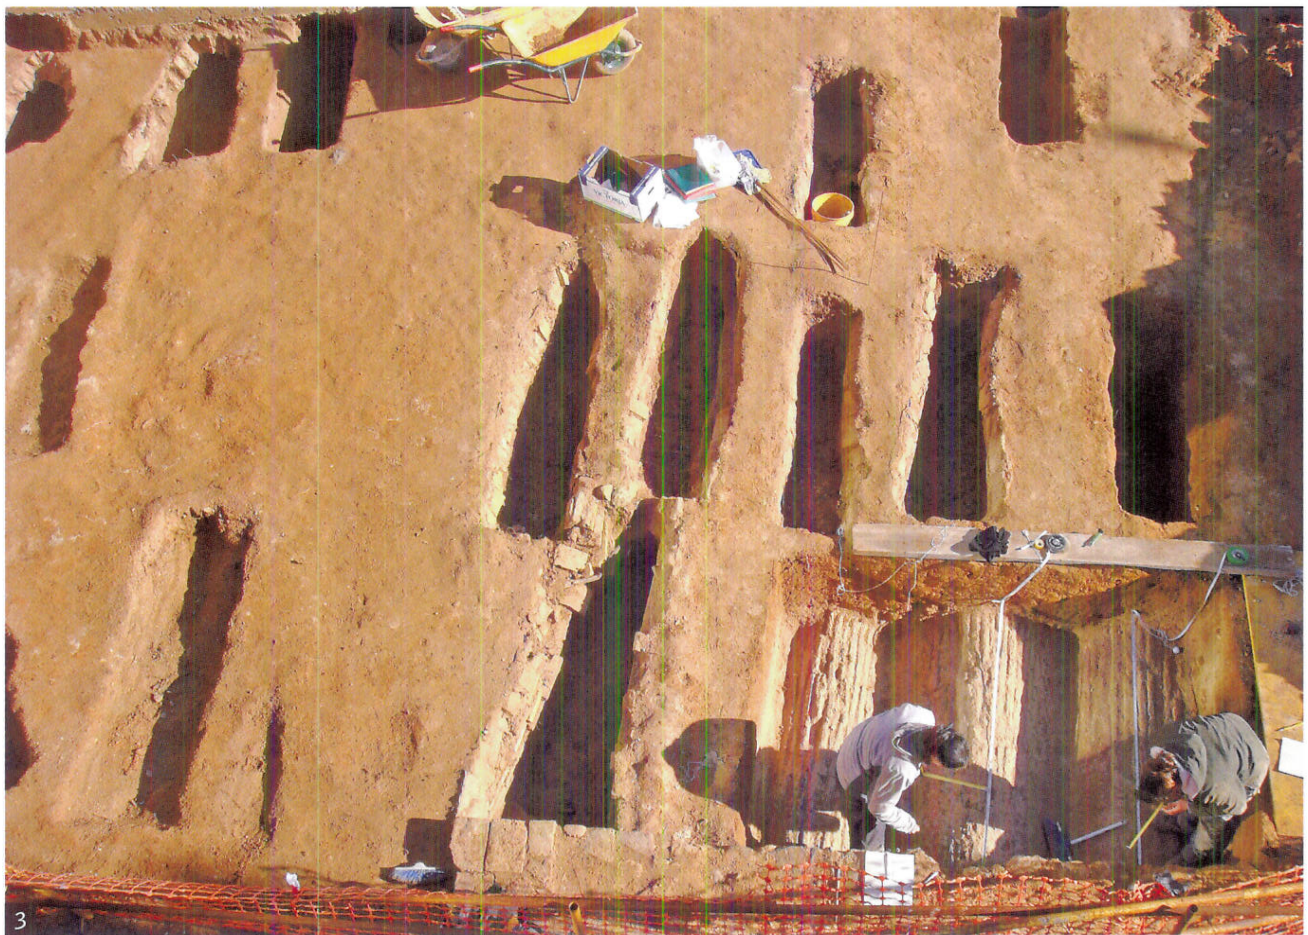
4. Imagen parcial del solar con tumbas ya excavadas que muestran la magnitud del yacimiento de San Lázaro.

El PERI de San Lázaro se encuentra en el Ámbito de Protección A. 4 Tavera – Covachuelas en la categoría de yacimiento arqueológico y cementerio medieval de la Carta Arqueológica de Toledo. La importancia de las excavaciones arqueológicas realizadas por dos equipos de arqueólogos queda patente por la documentación de cerca de 1400 tumbas pertenecientes al cementerio medieval de la ciudad, datadas entre época Islámica (siglos IX-X) y Bajomedieval (Siglo XV) (FIGURA 4).

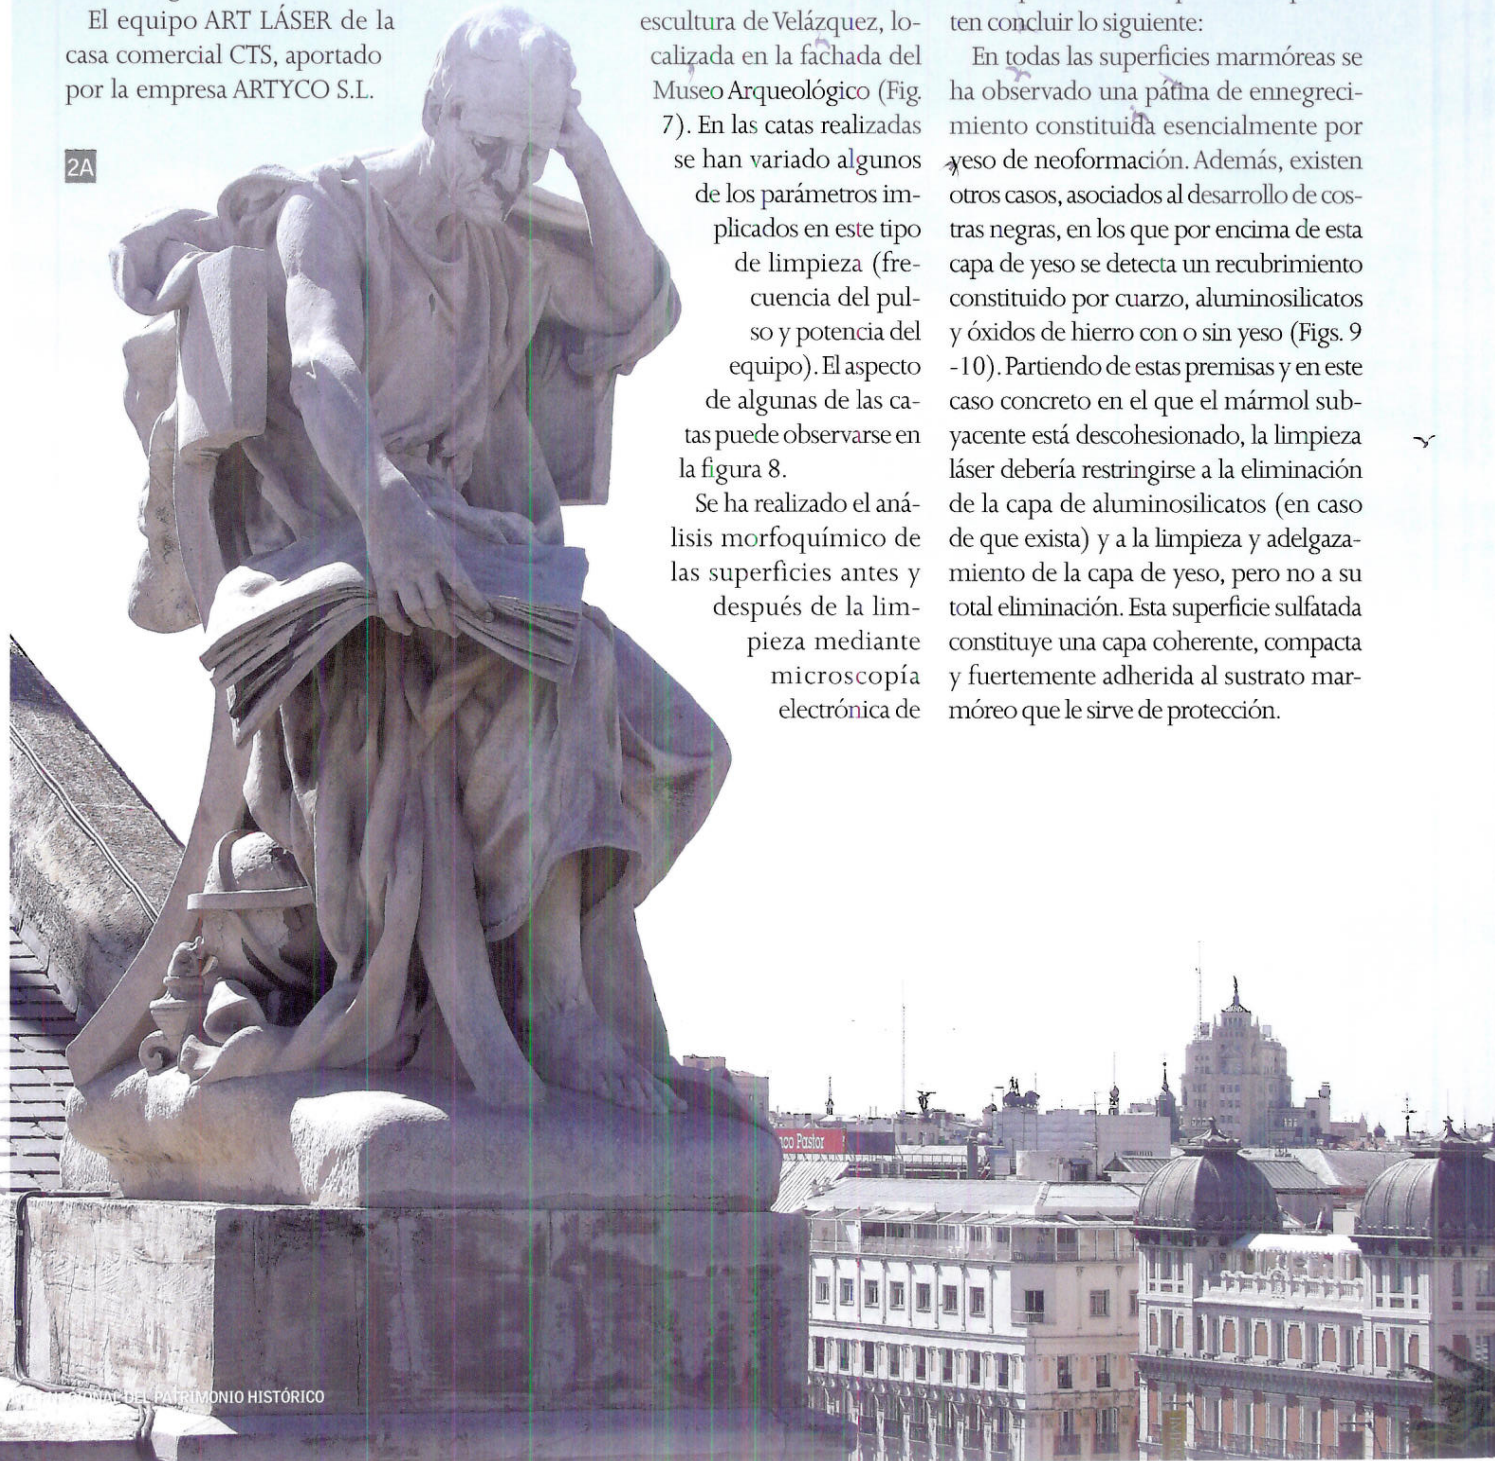
Figura 1- Aspecto general de la portada de la fachada de la Biblioteca Nacional (Paseo de Recoletos) (izquierda) y de la fachada del Museo Arqueológico Nacional (Calle de Serrano) (derecha) con numerosos elementos labrados en mármol.

Figura 2- Esculturas marmóreas que rematan la fachada de la Biblioteca Nacional.

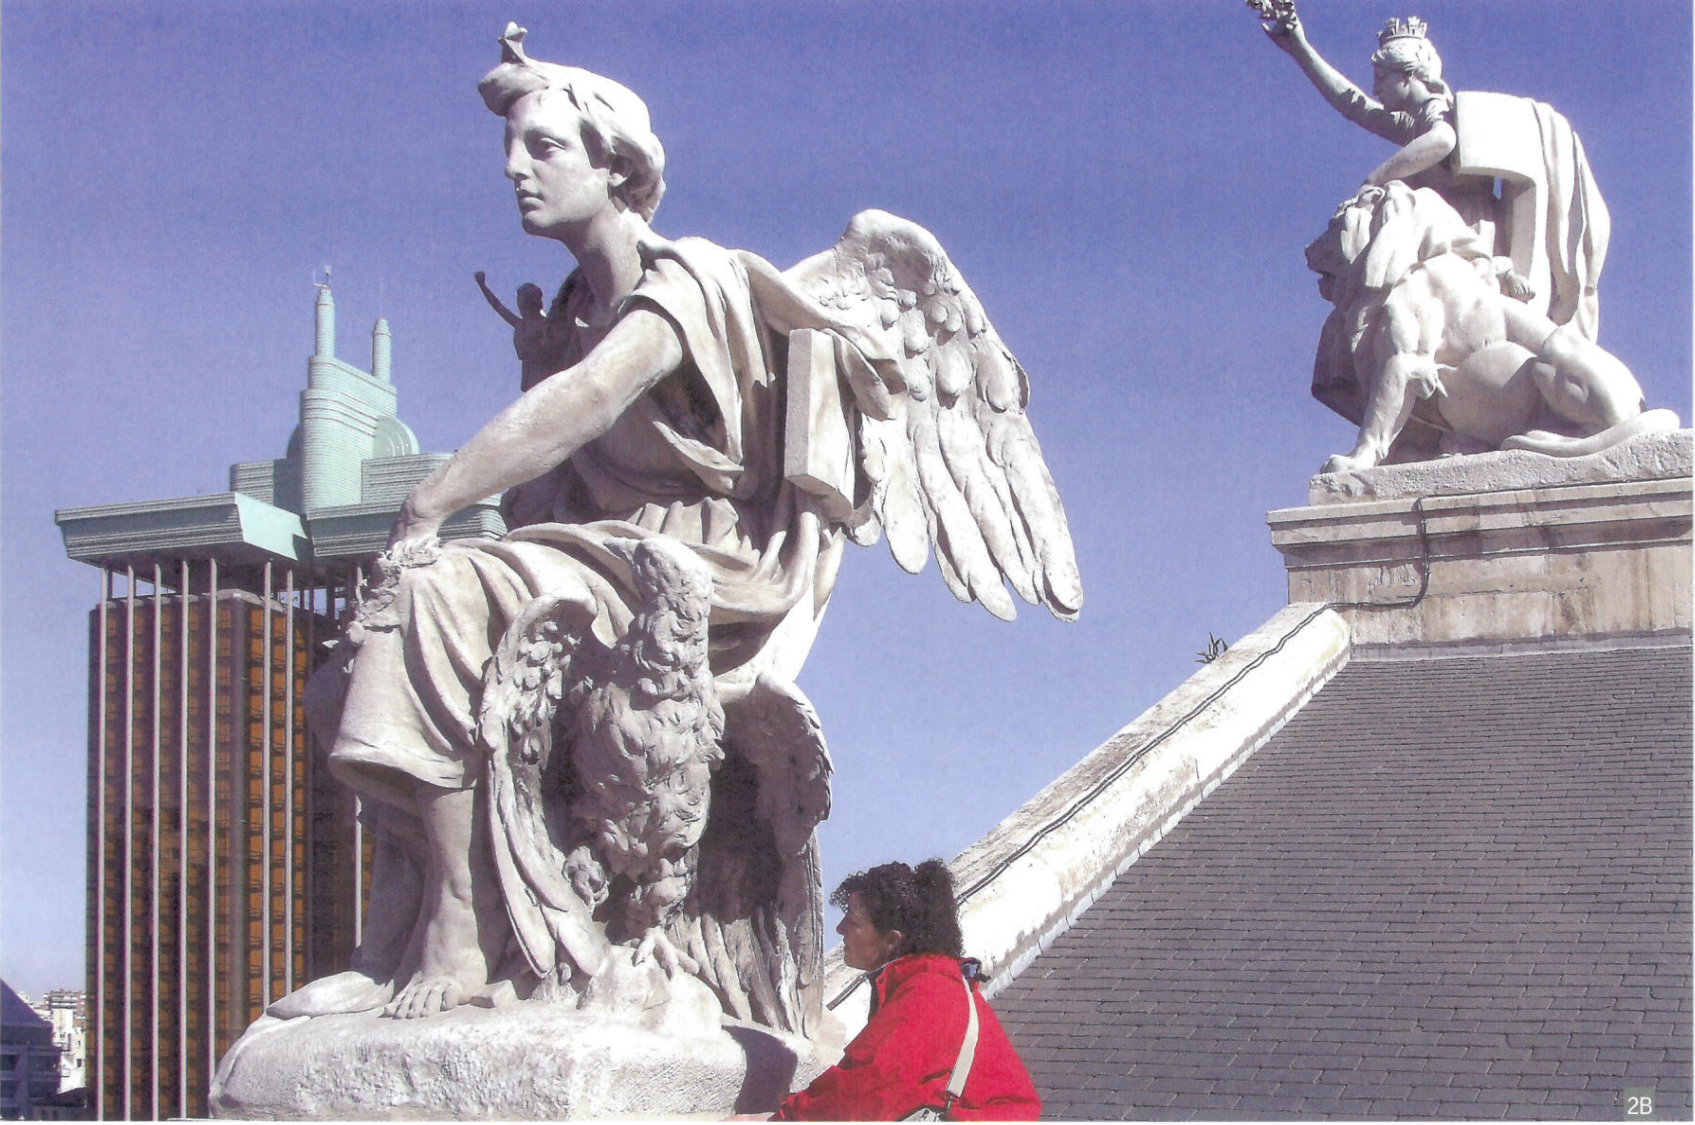
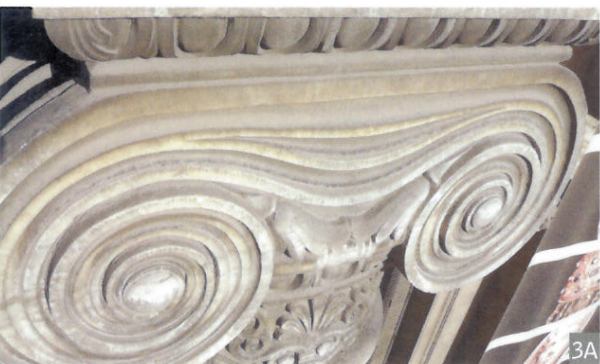
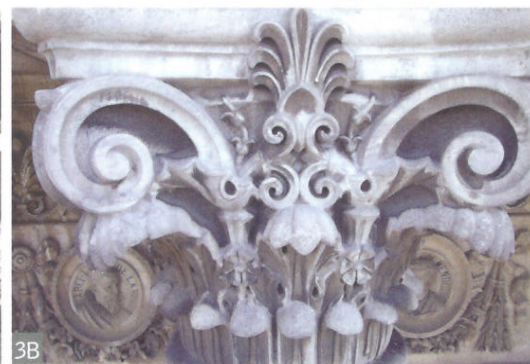
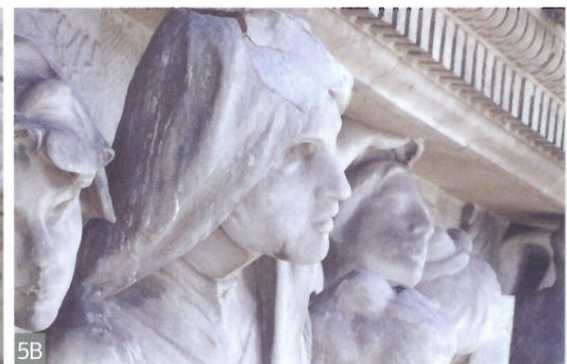
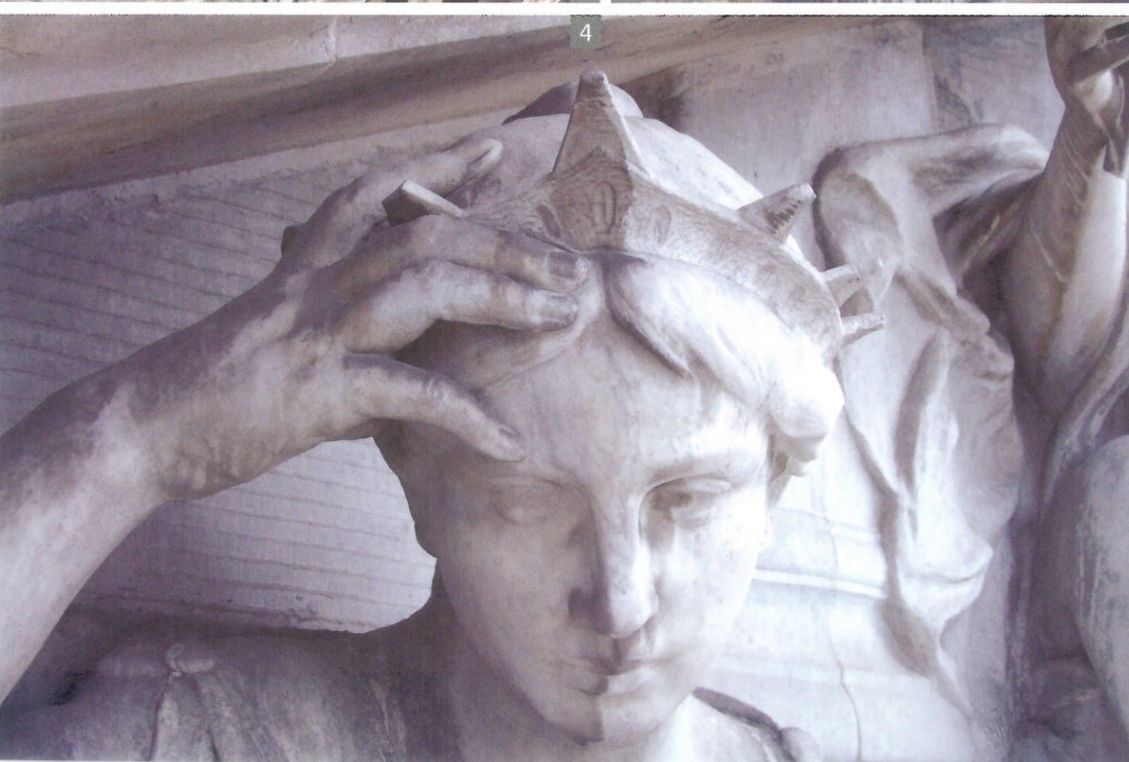
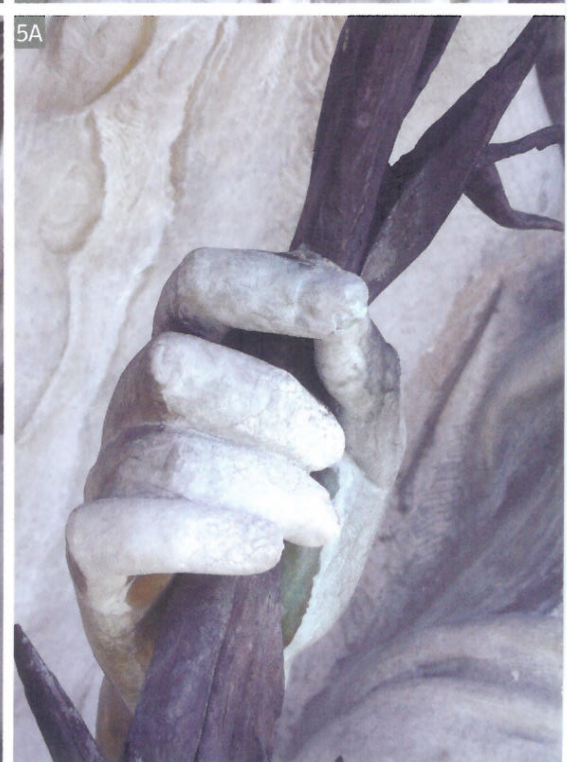
Figura 4- Detalles del estado de conservación de algunos de los elementos escultóricos del frontón de la Biblioteca Nacional. Las pátinas de ennegrecimiento y roturas de material son algunas de las formas de alteración más frecuentes.

Figura 5- Detalles de pátinas de diversa índole (suciedad y oxidación) y fisuras generadas por la oxidación de una grapa metálica.

En todas las superficies marmóreas se ha observado una pátina de ennegrecimiento constituida esencialmente por yeso de neoformación. Además, existen otros casos, asociados al desarrollo de costras negras, en los que por encima de esta capa de yeso se detecta un recubrimiento constituido por cuarzo, aluminosilicatos y óxidos de hierro con o sin yeso (Figs. 9 -10). Partiendo de estas premisas y en este caso concreto en el que el mármol subyacente está descohesionado, la limpieza láser debería restringirse a la eliminación de la capa de aluminosilicatos (en caso de que exista) y a la limpieza y adelgazamiento de la capa de yeso, pero no a su total eliminación. Esta superficie sulfatada constituye una capa coherente, compacta y fuertemente adherida al sustrato marmóreo que le sirve de protección.

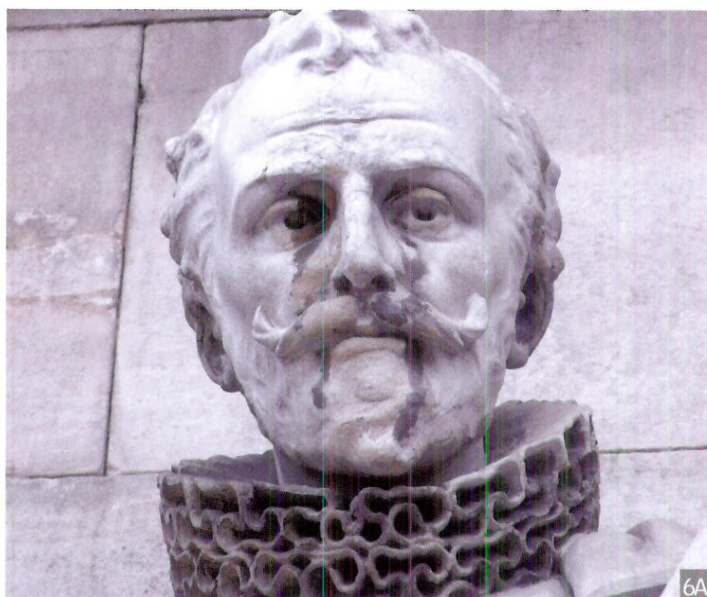
Figura 6.- Escultura de D. Miguel de Cervantes (fachada de la Biblioteca Nacional). Huellas de lavado, pátinas de ennegrecimiento y roturas diversas.

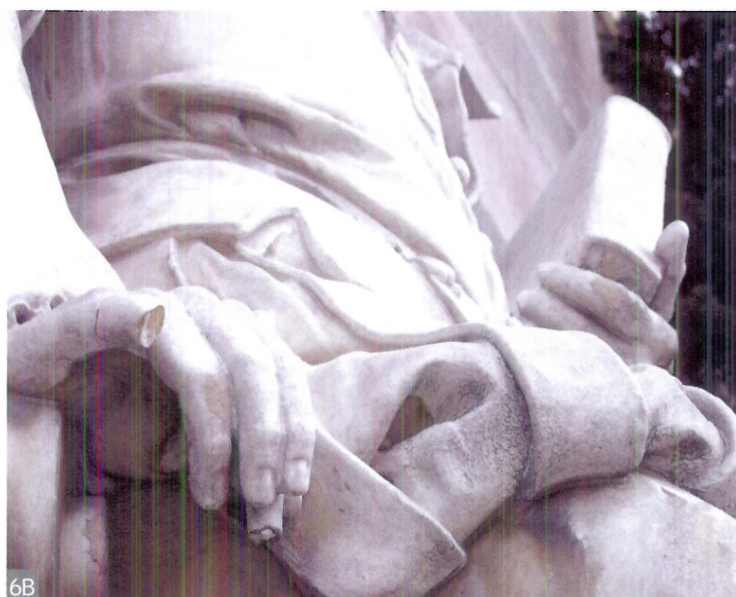
Figura 7.- Aspecto general y detalles del estado de deterioro de la escultura de Velázquez con costras negras, disgregación intergranular y desplazamientos.

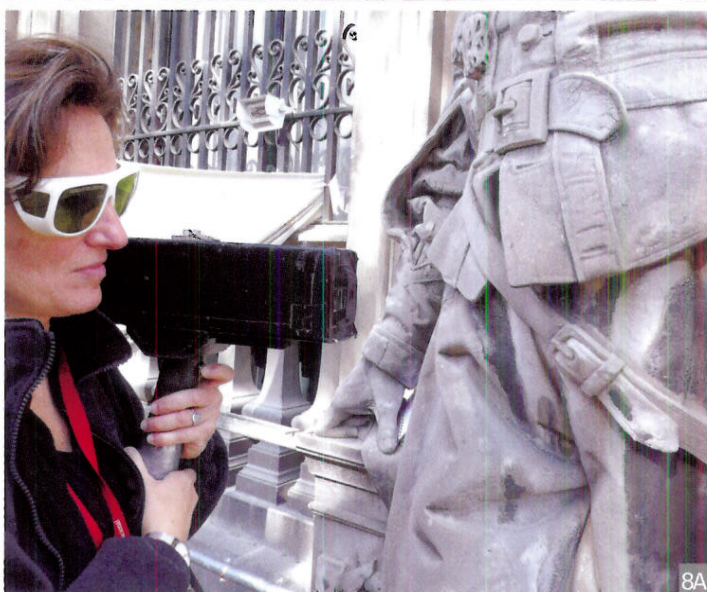
Figura 8- Superior: Pruebas de limpieza con láser sobre el mármol, limpieza y detalle de una de las catas realizadas en la empuñadura de la espada de la escultura de Velázquez.

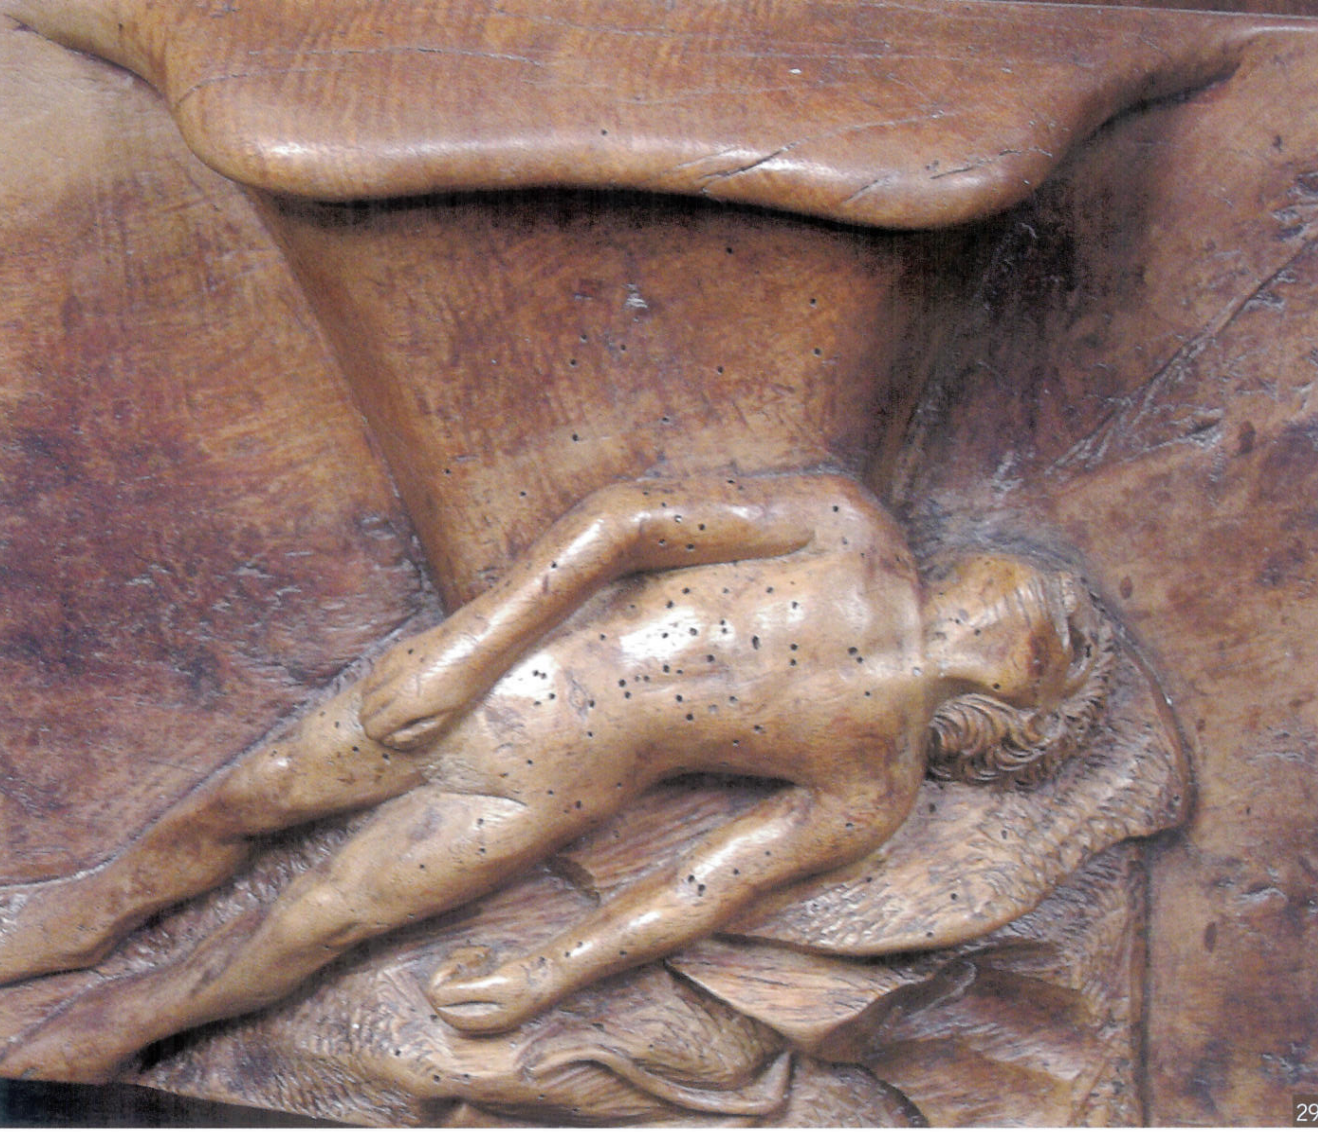
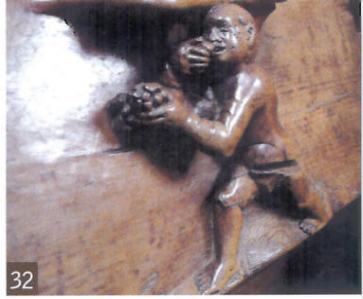
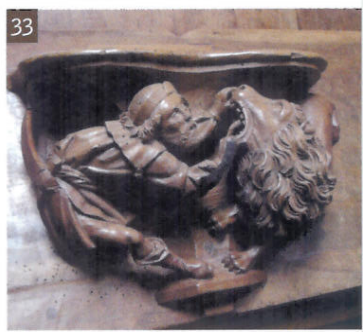
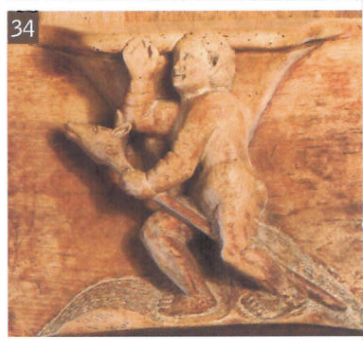
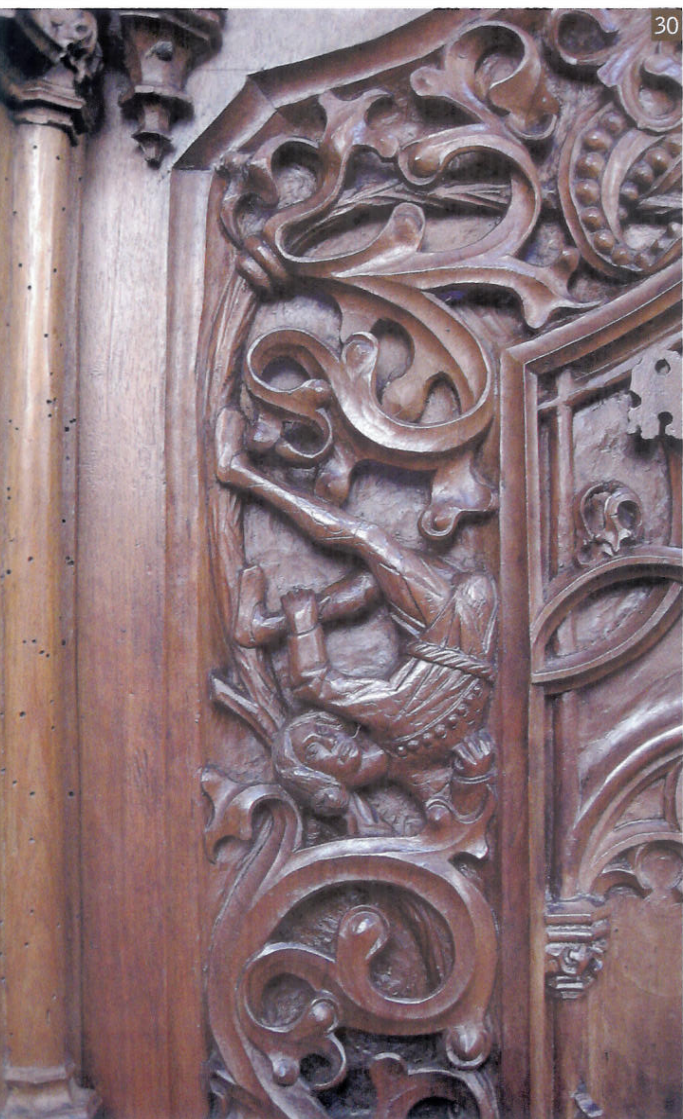
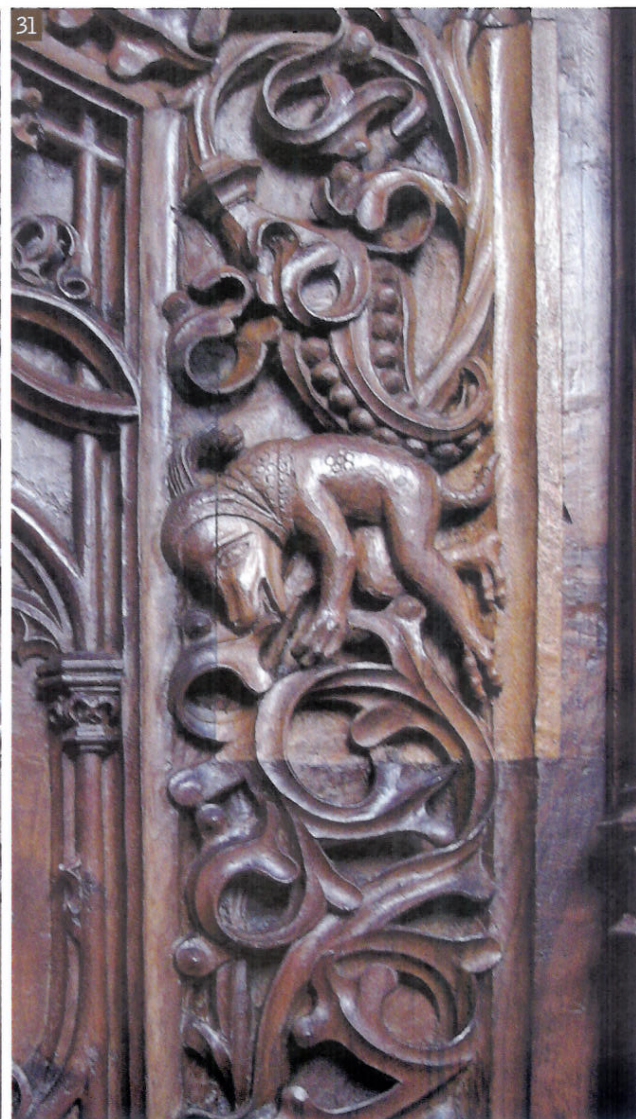
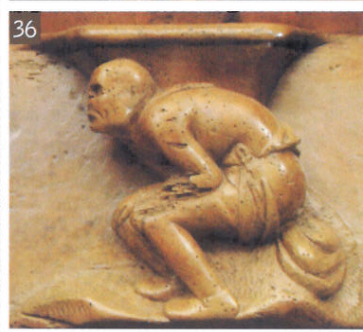
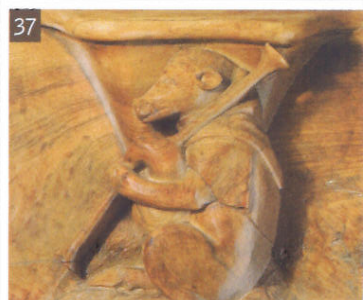
Fotos 25 y 26: el repertorio decorativo de carácter narrativo se extiende a las zonas dorsales de los siales con escenas de lucha, propias del eterno combate entre el bien y el mal.

Fotos 27 y 28: el oportunismo es denunciado muy gráficamente en esta representación de una osa con su cría asaltando un panal de miel.

Fotos 32 a 37: la variedad de temas y tratamientos reflejados en la misericordias nos hablan de una obra resuelta con el concurso de un amplio taller.

Fotos 38 a 40 y 42: el marco horizontal de la parte baja de cada sial propicia la representación de figuras enfrentadas de aspecto monstruoso. Algunos rasgos de incipiente modernidad están presentes en motivos decorativos como el friso de bucráneos y guirnaldas.

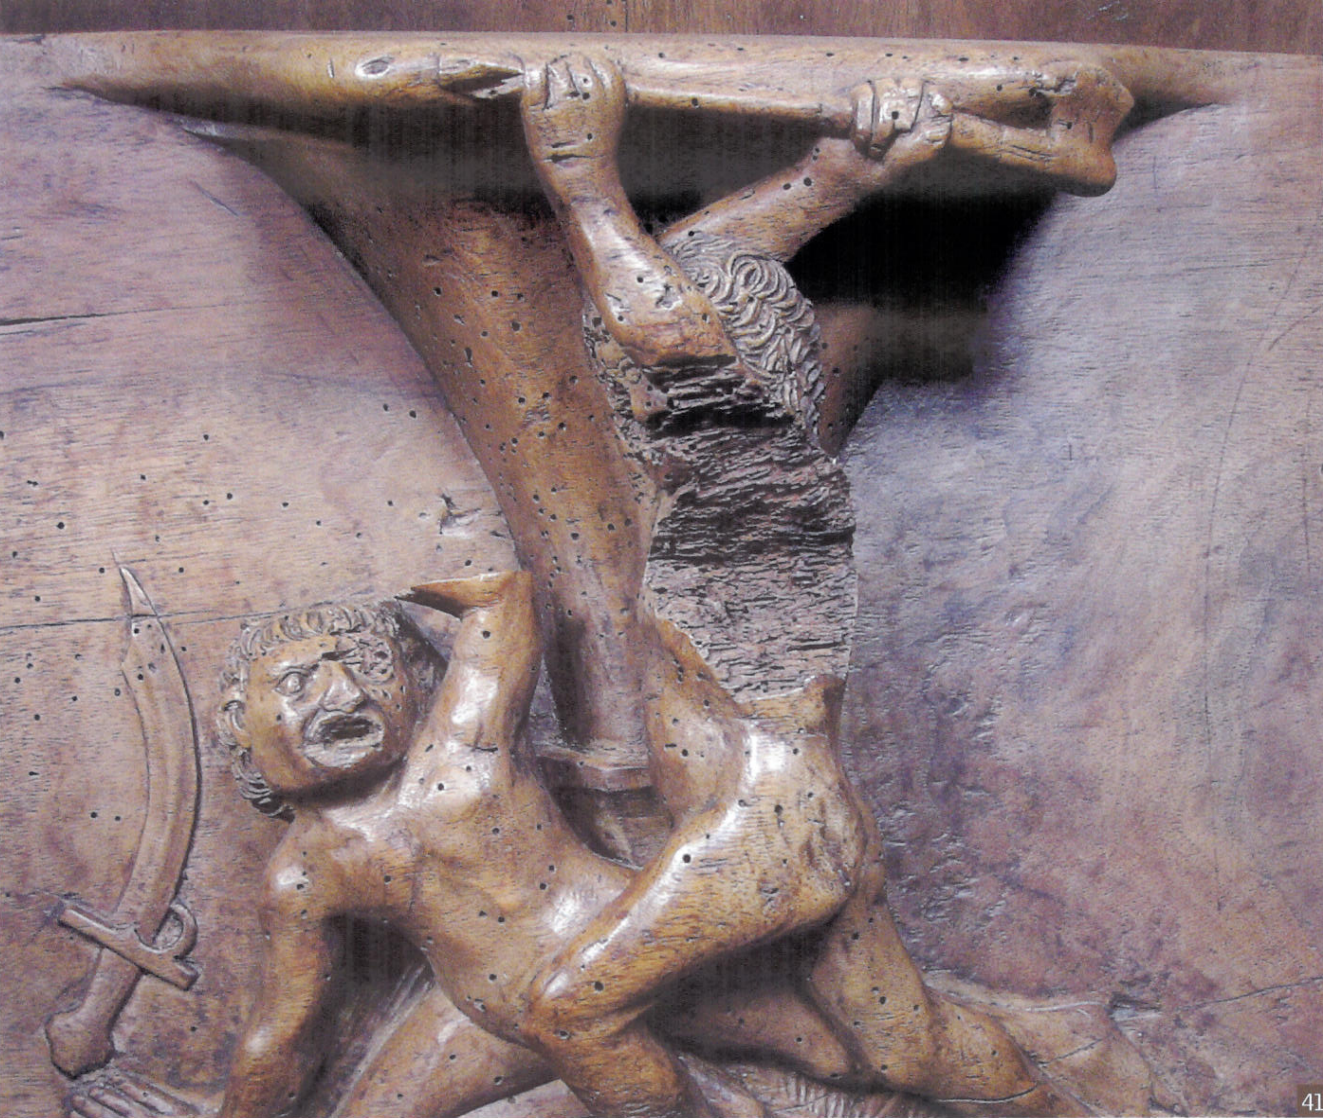
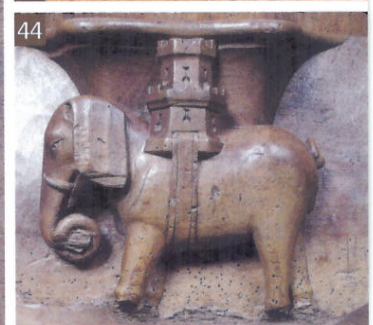
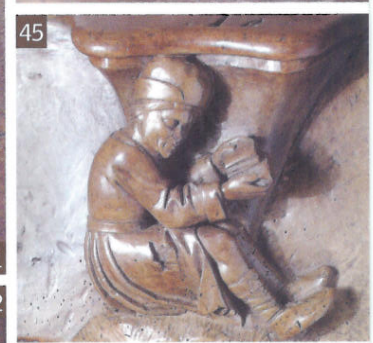
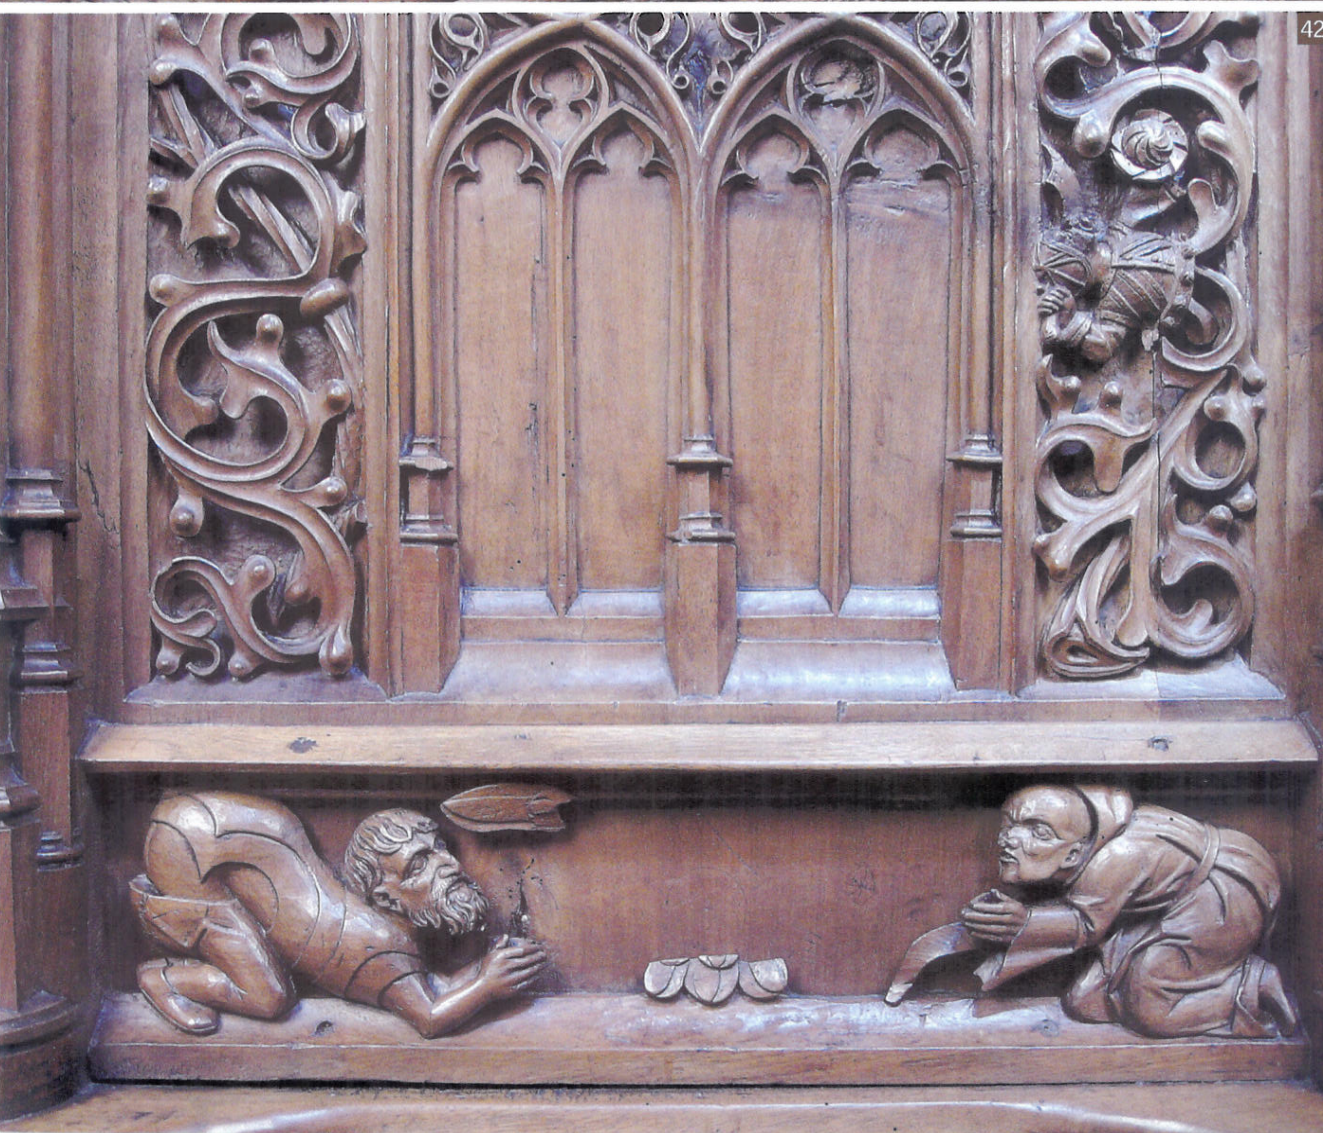
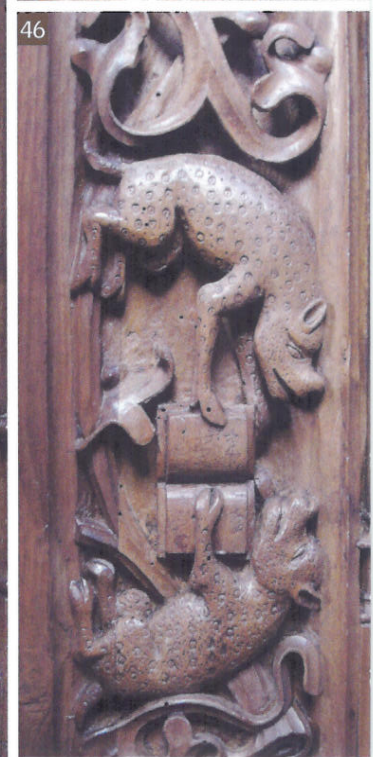
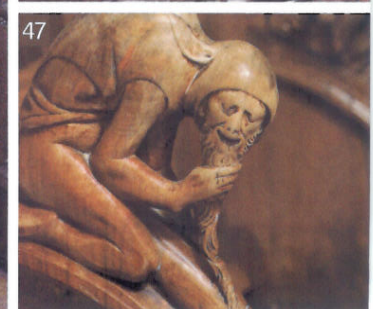
Las alteraciones más significativas de esta sillería se debían fundamentalmente a las condiciones ambientales de su ubicación, al uso y a la deficiente técnica de ensamblaje. La humedad de capilaridad procedente del suelo favoreció los ataques de insectos xilófagos sufridos. Asimismo el clima tan extremo de la ciudad, con cambios tan acusados, han ocasionado en la madera movimientos

seletes y la aparente inestabilidad de toda la zona. Además, la fuerza ejercida por los respaldos en su desplazamiento hacia el muro produjo numerosas grietas de consideración en los asientos de esa zona.

En general el conjunto adolecía de numerosas pérdidas de soporte, fundamentalmente de elementos decorativos (talla calada de las cresterías de los respaldos de los siales altos, frisos tallados de los respaldos de los siales altos de uno de los cuerpos y pequeñas piezas del resto de

frisos, fragmentos de las cresterías de la cornisa, etc.). Además, todo el conjunto se encontraba cubierto por una espesa capa de suciedad, formada por polvo graso compactado, que se había ido depositando en los entrantes y salientes de las tallas durante siglos.
