RESTAURACIÓN DE LA SILLERÍA DEL CORO DE LA CATEDRAL DE CIUDAD RODRIGO (SALAMANCA)

RestauRO

REVISTA INTERNACIONAL DEL PATRIMONIO HISTÓRICO

2011

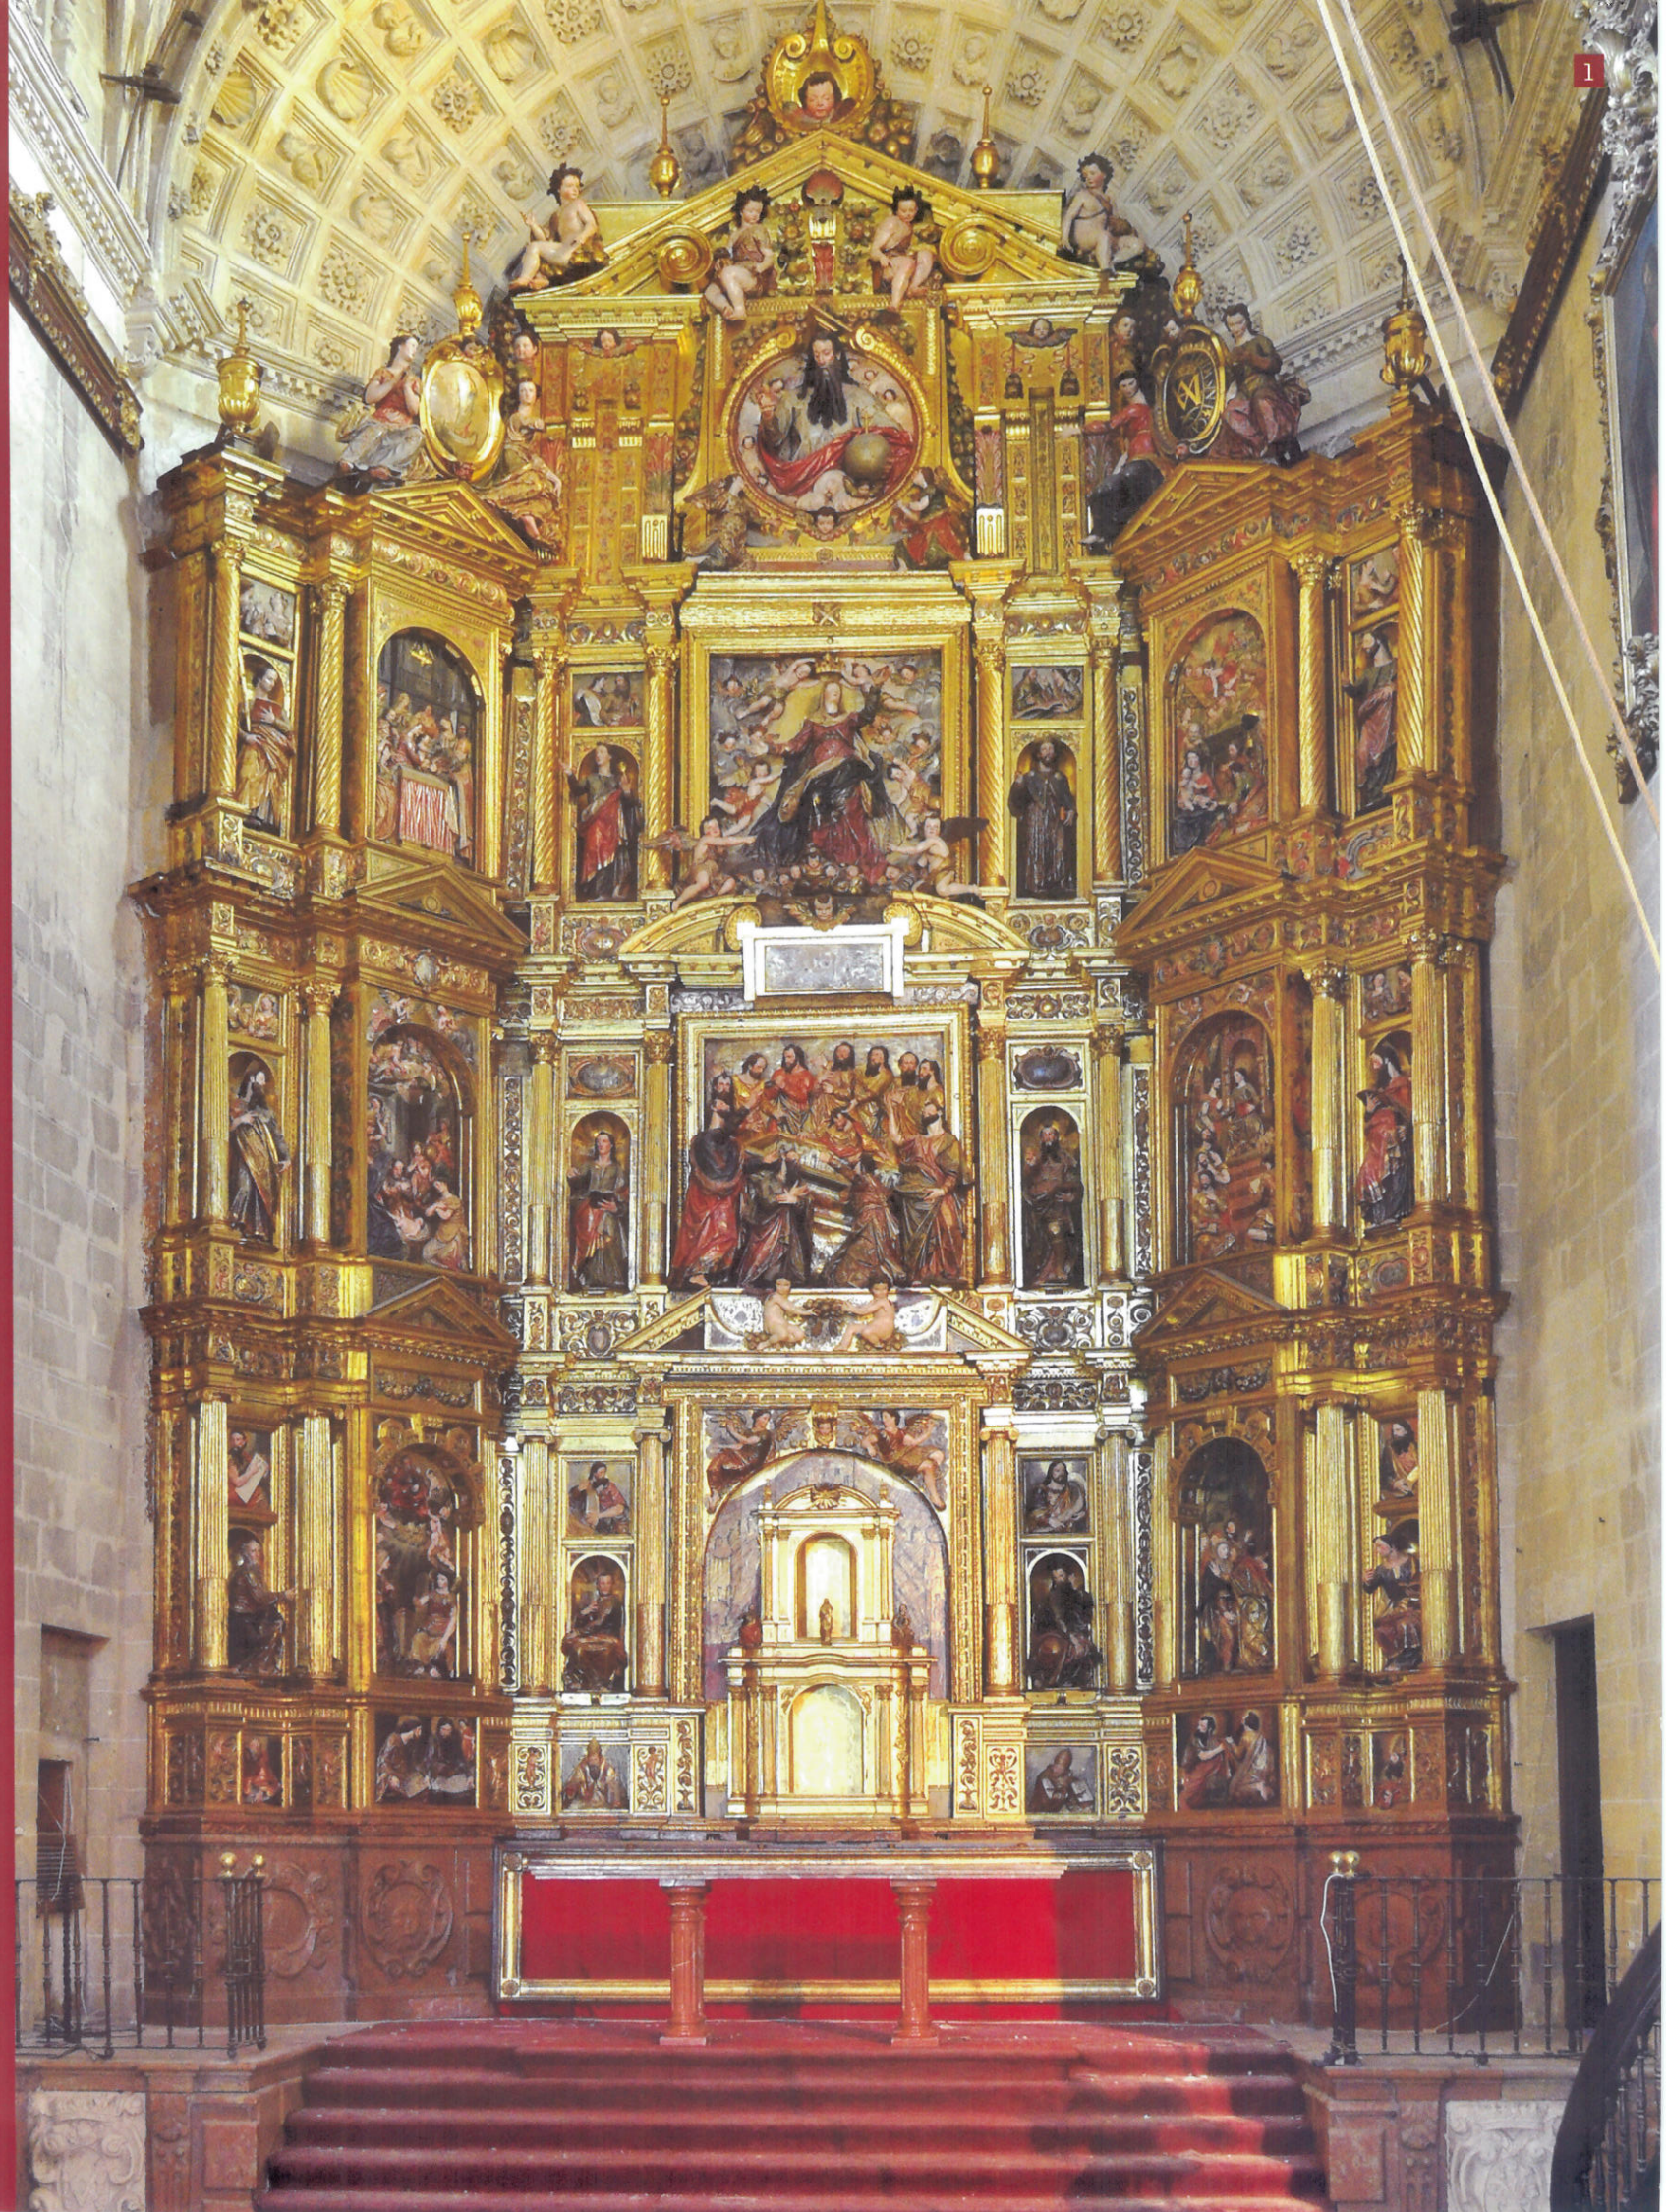
Foto 1. Vista general de la cabecera y retablo mayor.

Foto 2. Proceso de intervención. Fase de consolidación de los estratos pictóricos. Pormenor del relieve de la Asunción.

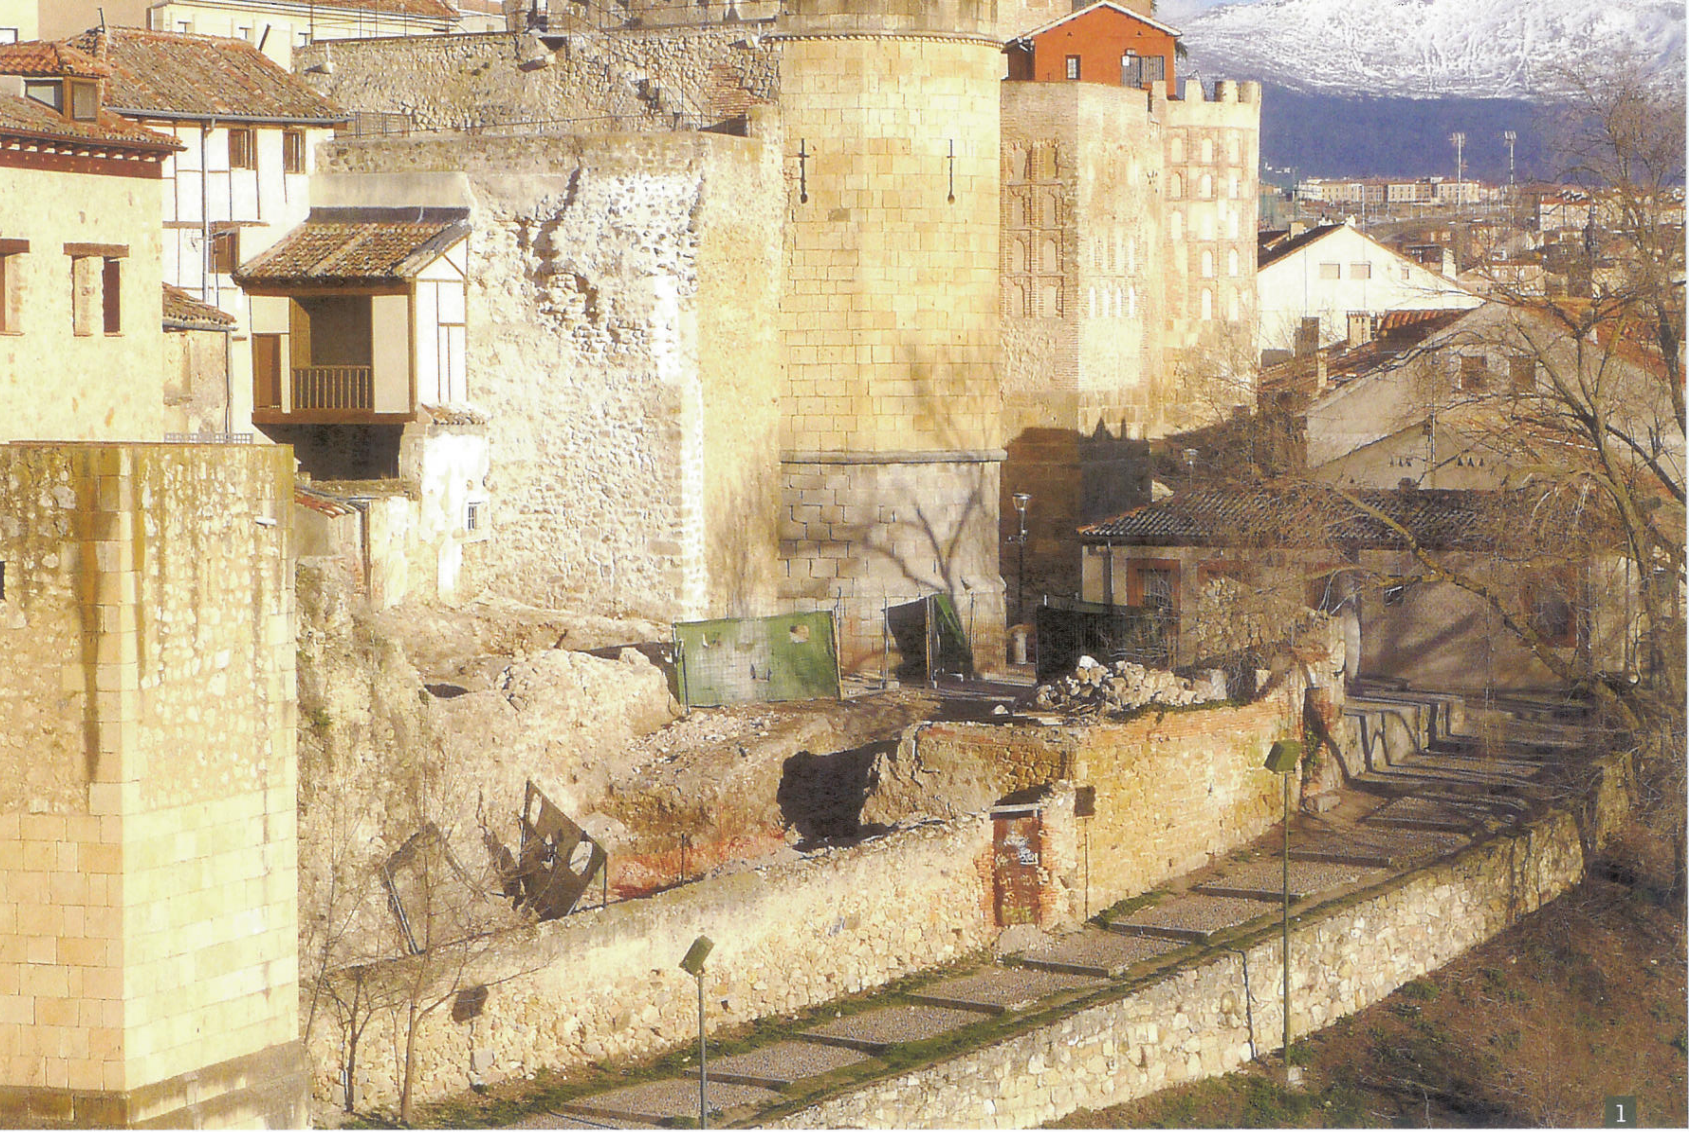
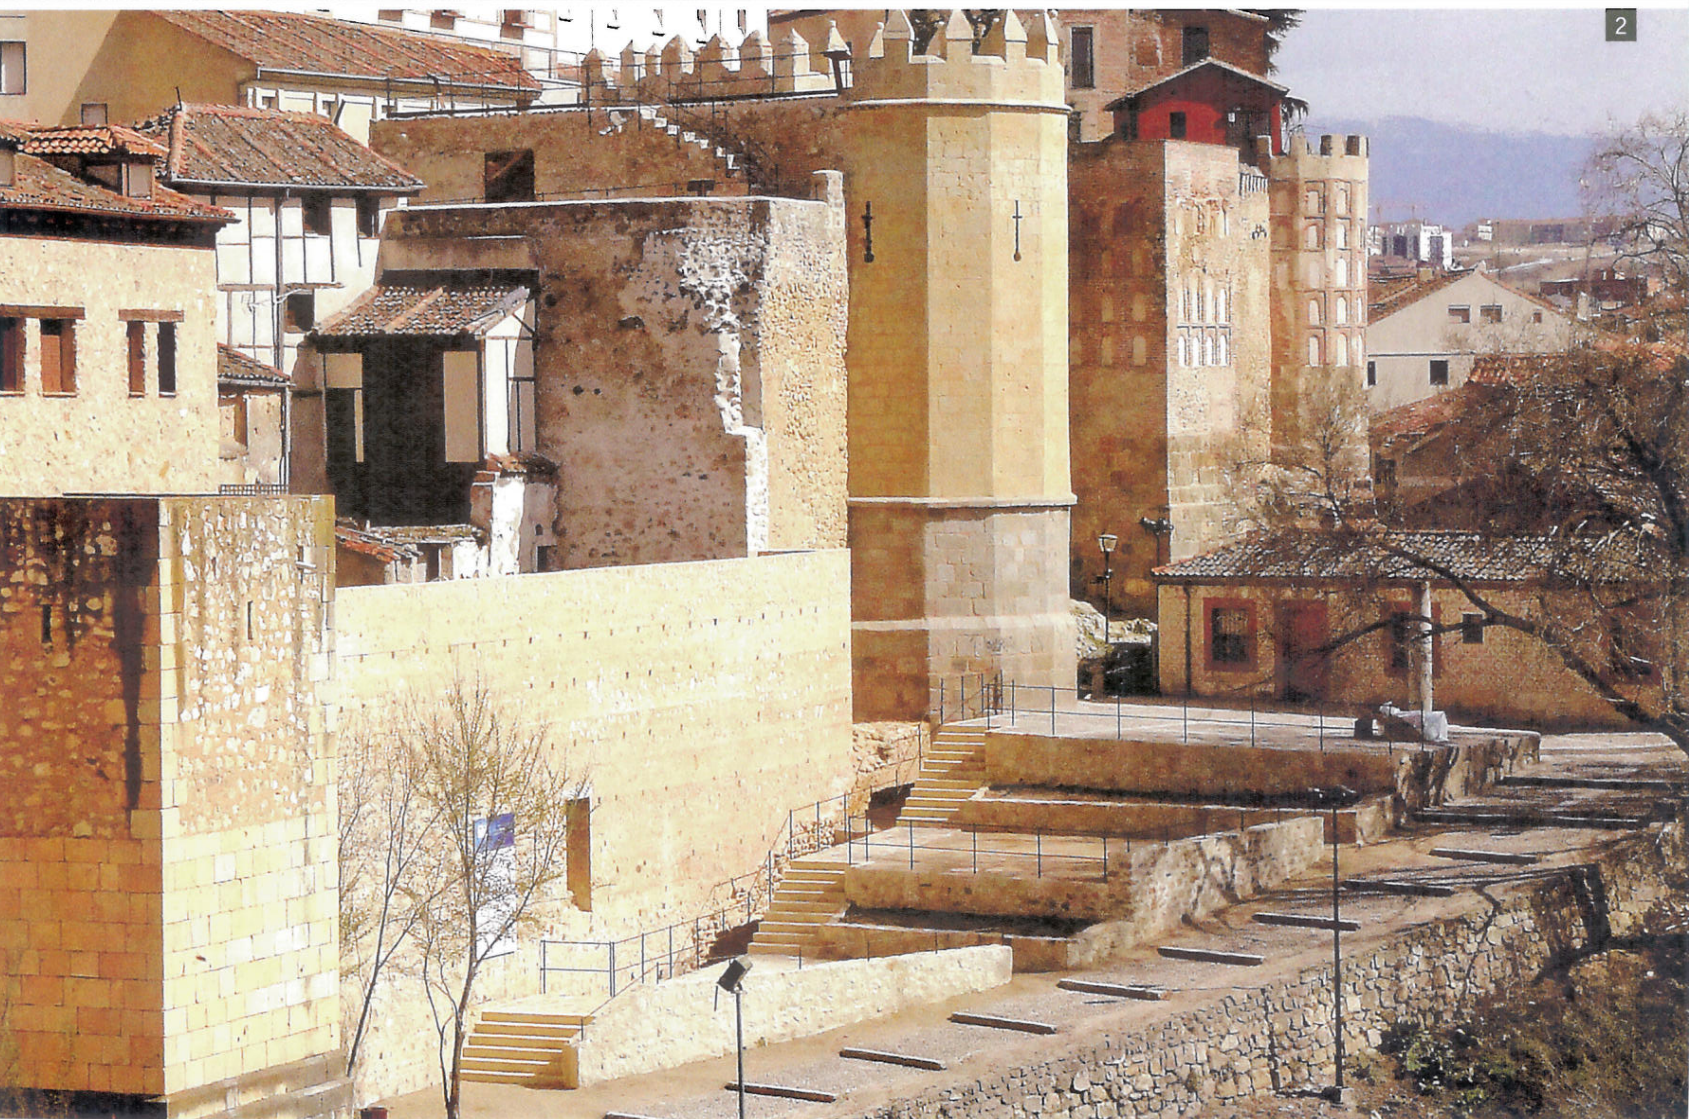
1. Vista del estado previo.
2. Vista del estado actual.
3. Fotomontaje del proyecto modificado EAR.
4. Restos originales de la muralla.
5. Excavaciones y restauración del cubo de San Andrés.
6. Reconstrucción del lienzo de muralla, tapial de piedra.
7. Trabajos de excavación y consolidación de los restos originales.
8. Estado inicial. Restos inestables del lienzo de muralla.

Se realizó la excavación hasta encontrar la cimentación original de sillares de granito, asentados sobre la roca madre. Una vez documentados, se procedió a enterrarlos nuevamente y se continuó con la consolidación de las zonas más inestables.

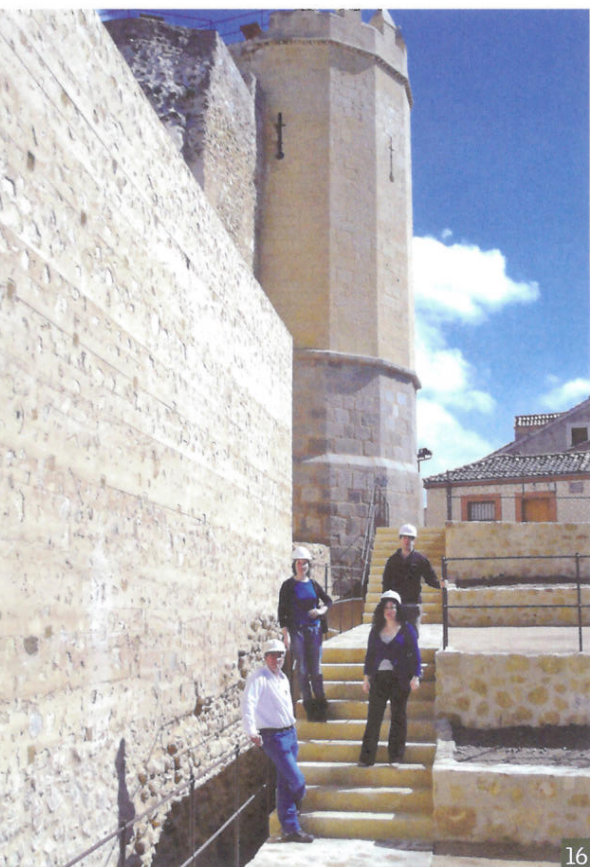
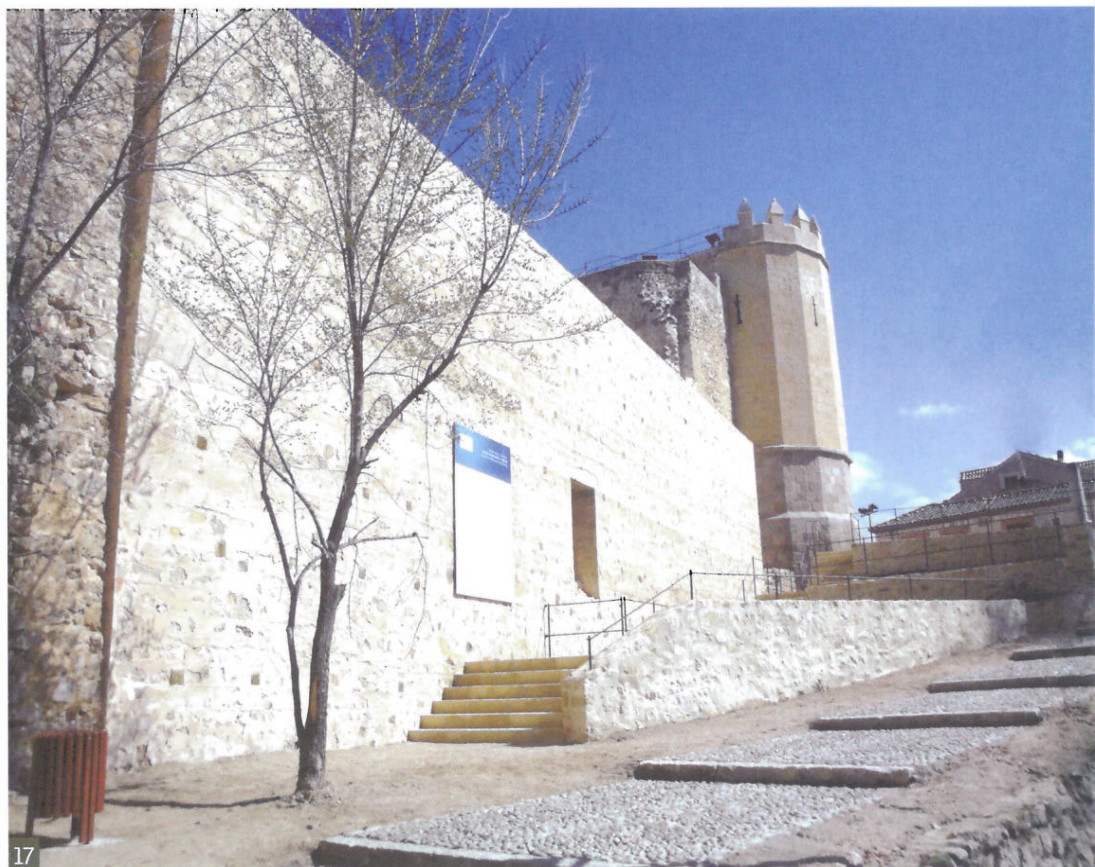
16 17

16. Final de obra.

17. Vista general de la intervención en la muralla y el acondicionamiento.

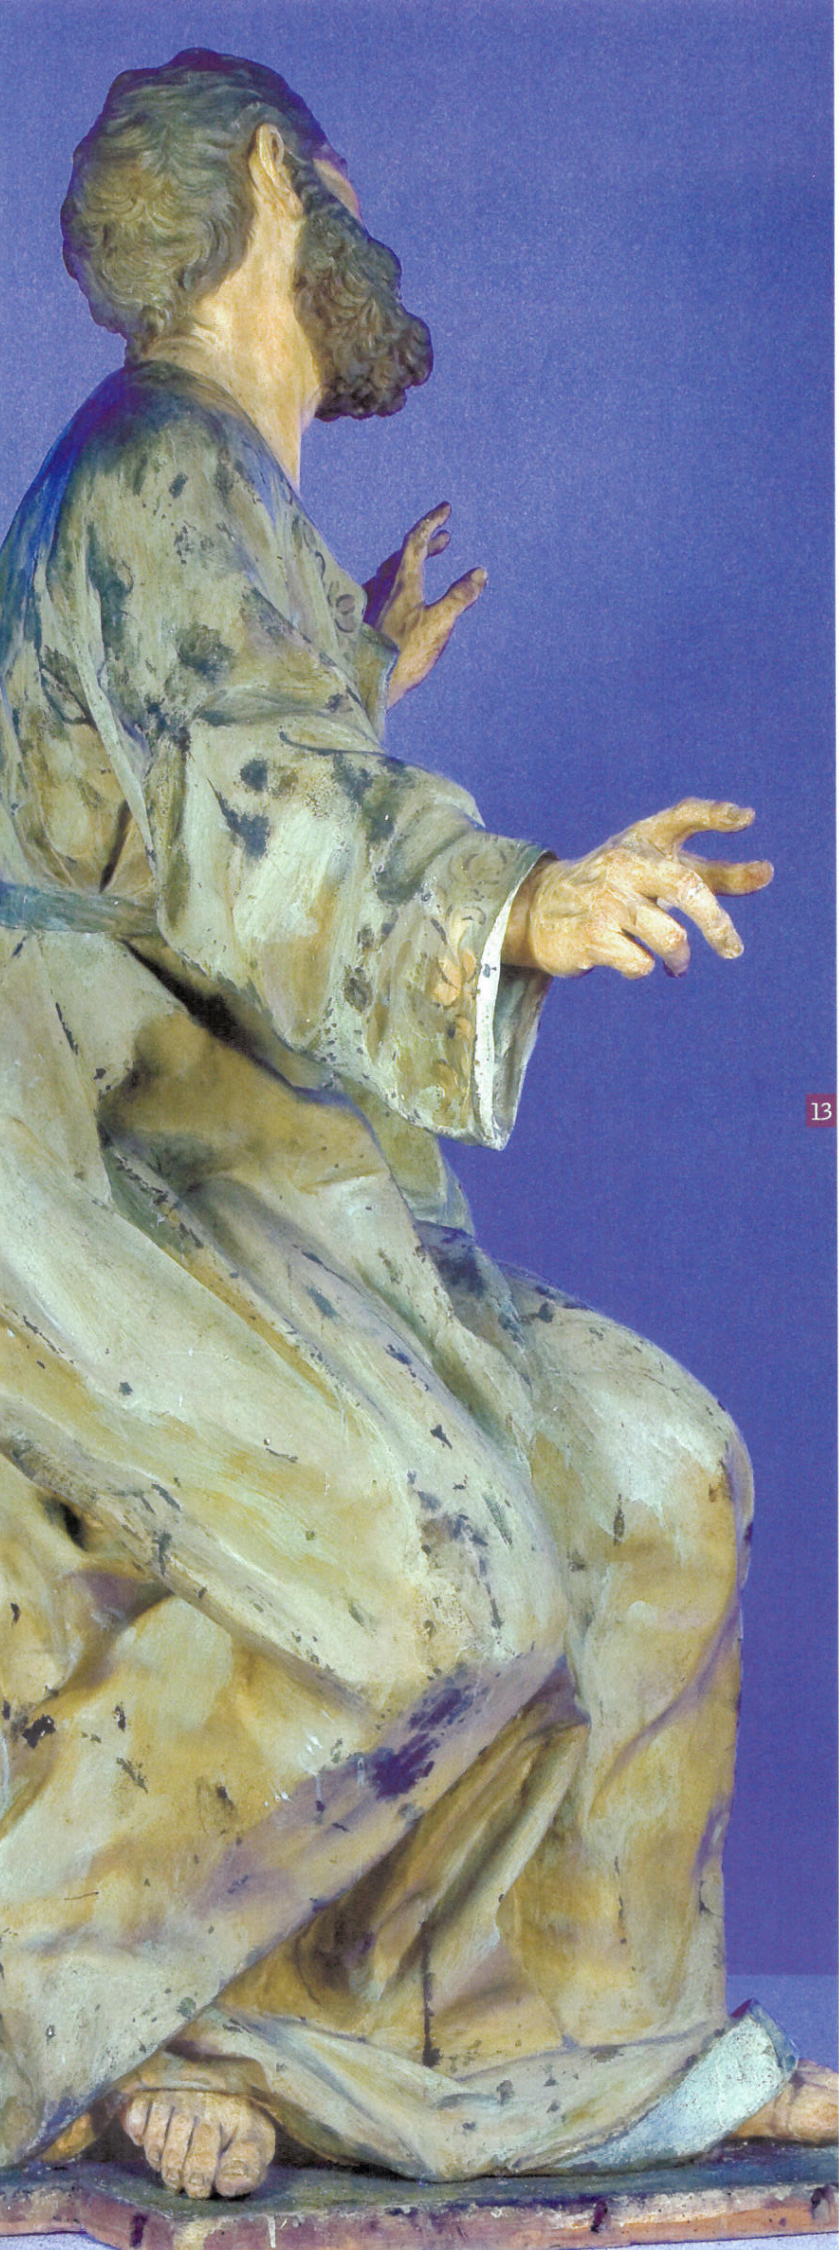
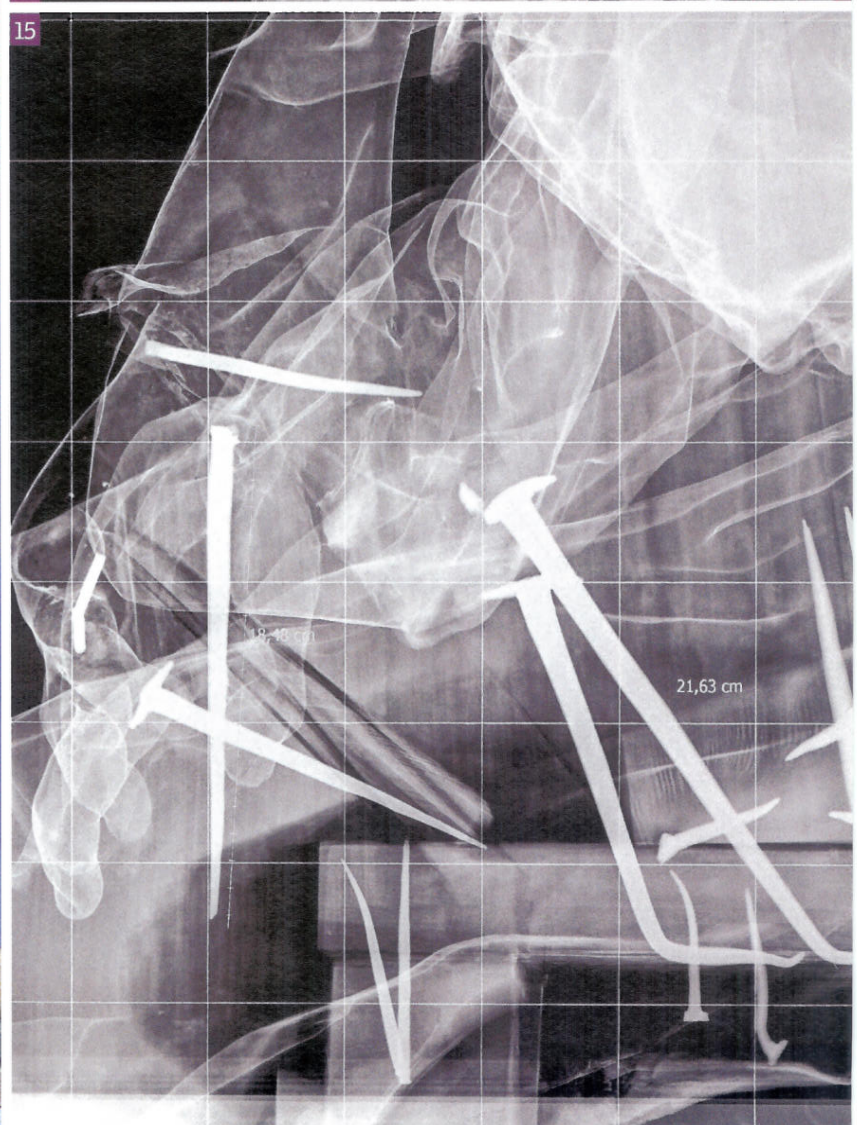
14. Radiografía de la imagen de Cristo.

15. Radiografía de la imagen de San Juan donde se puede observar los clavos internos utilizados por el escultor en la unión de las maderas.

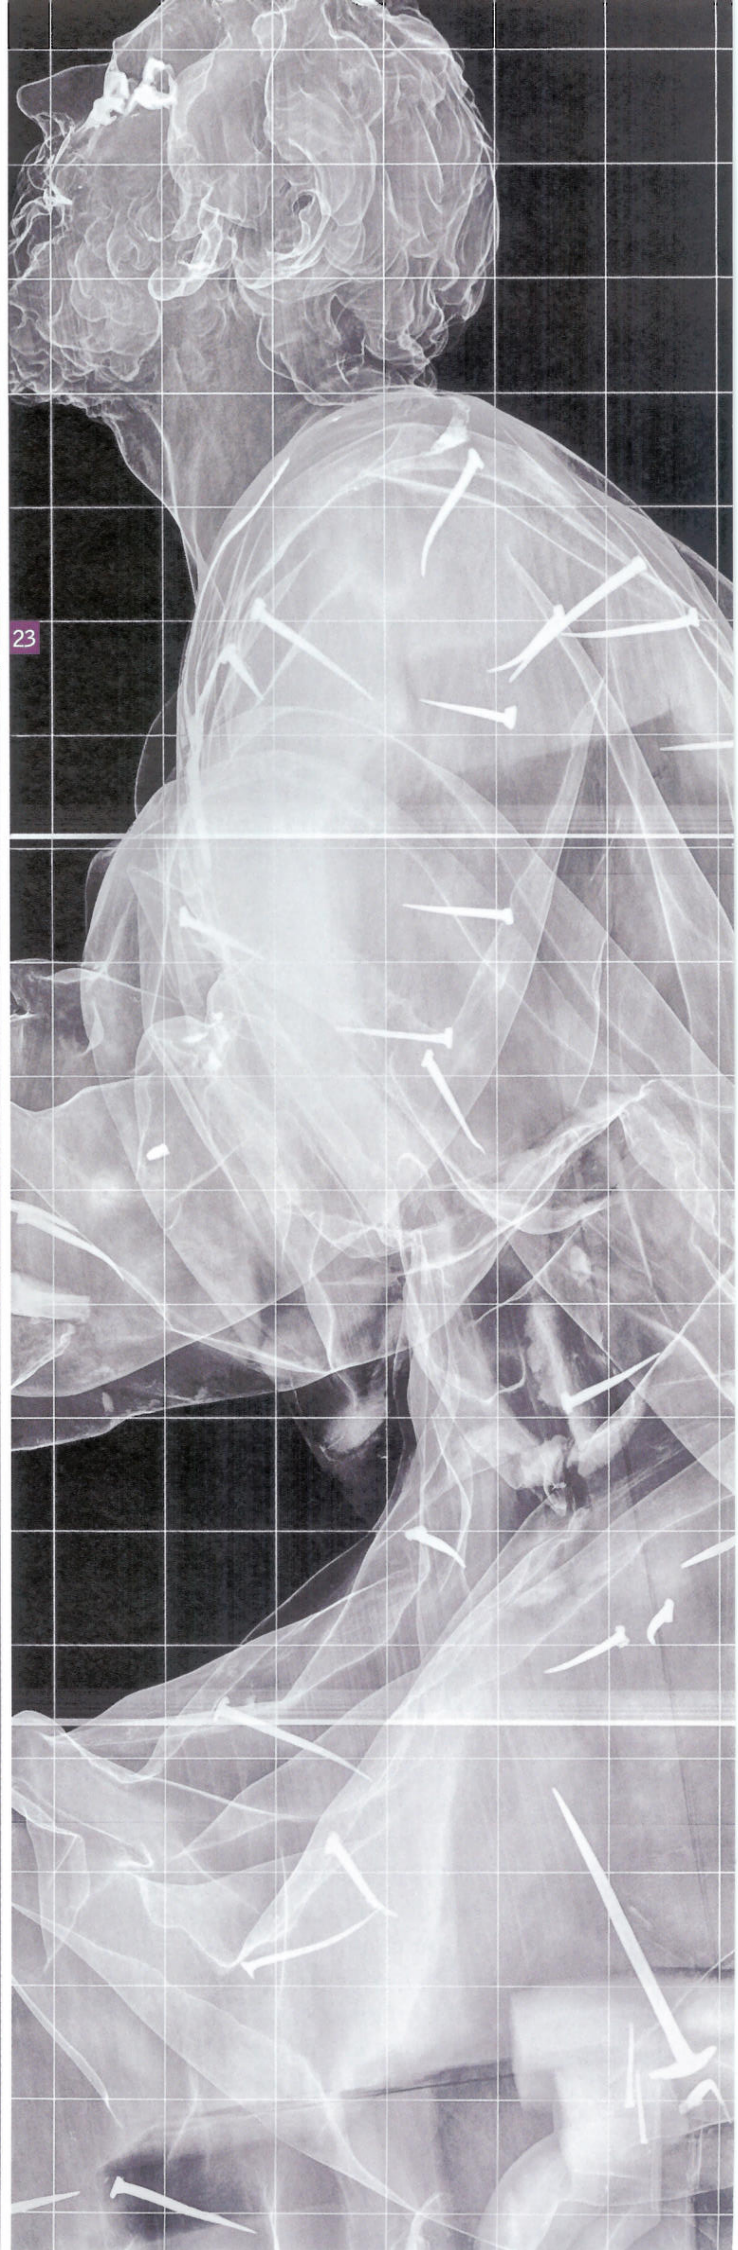
23. Radiografía de la imagen de San Mateo donde se aprecia la colocación de ojos de cristal por el anverso de la cabeza y los clavos internos utilizados por el escultor en la unión de las maderas.

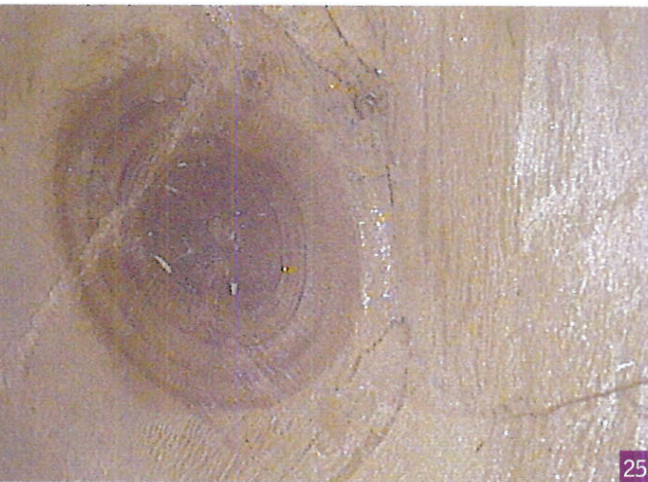
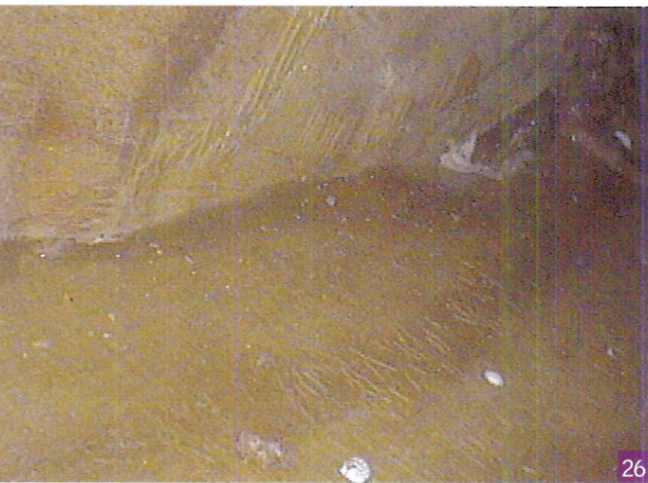
24. Aspecto general de la media limpieza realizada sobre la imagen de San Felipe y donde se aprecia la policromía original de Francisco Salzillo, ocultada con múltiples repintes y pátinas procedentes de intervenciones anteriores.
