RECUPERACION Y RESTAURACION DE LAS PINTURAS MURALES DE LA SALA CAPITULAR DEL MONASTERIO DE LAS DESCALZAS REALES

Se han recuperado pinturas originales ocultas tras varias capas de pintura. La restauración de las pinturas nos ha permitido estudiar la técnica pictórica ejecutada e identificar las intervenciones posteriores.

Texto: Esperanza Rodríguez-Arana. Coordinadora de pintura de Patrimonio Nacional.
Fotos: Empresa de restauración AB57

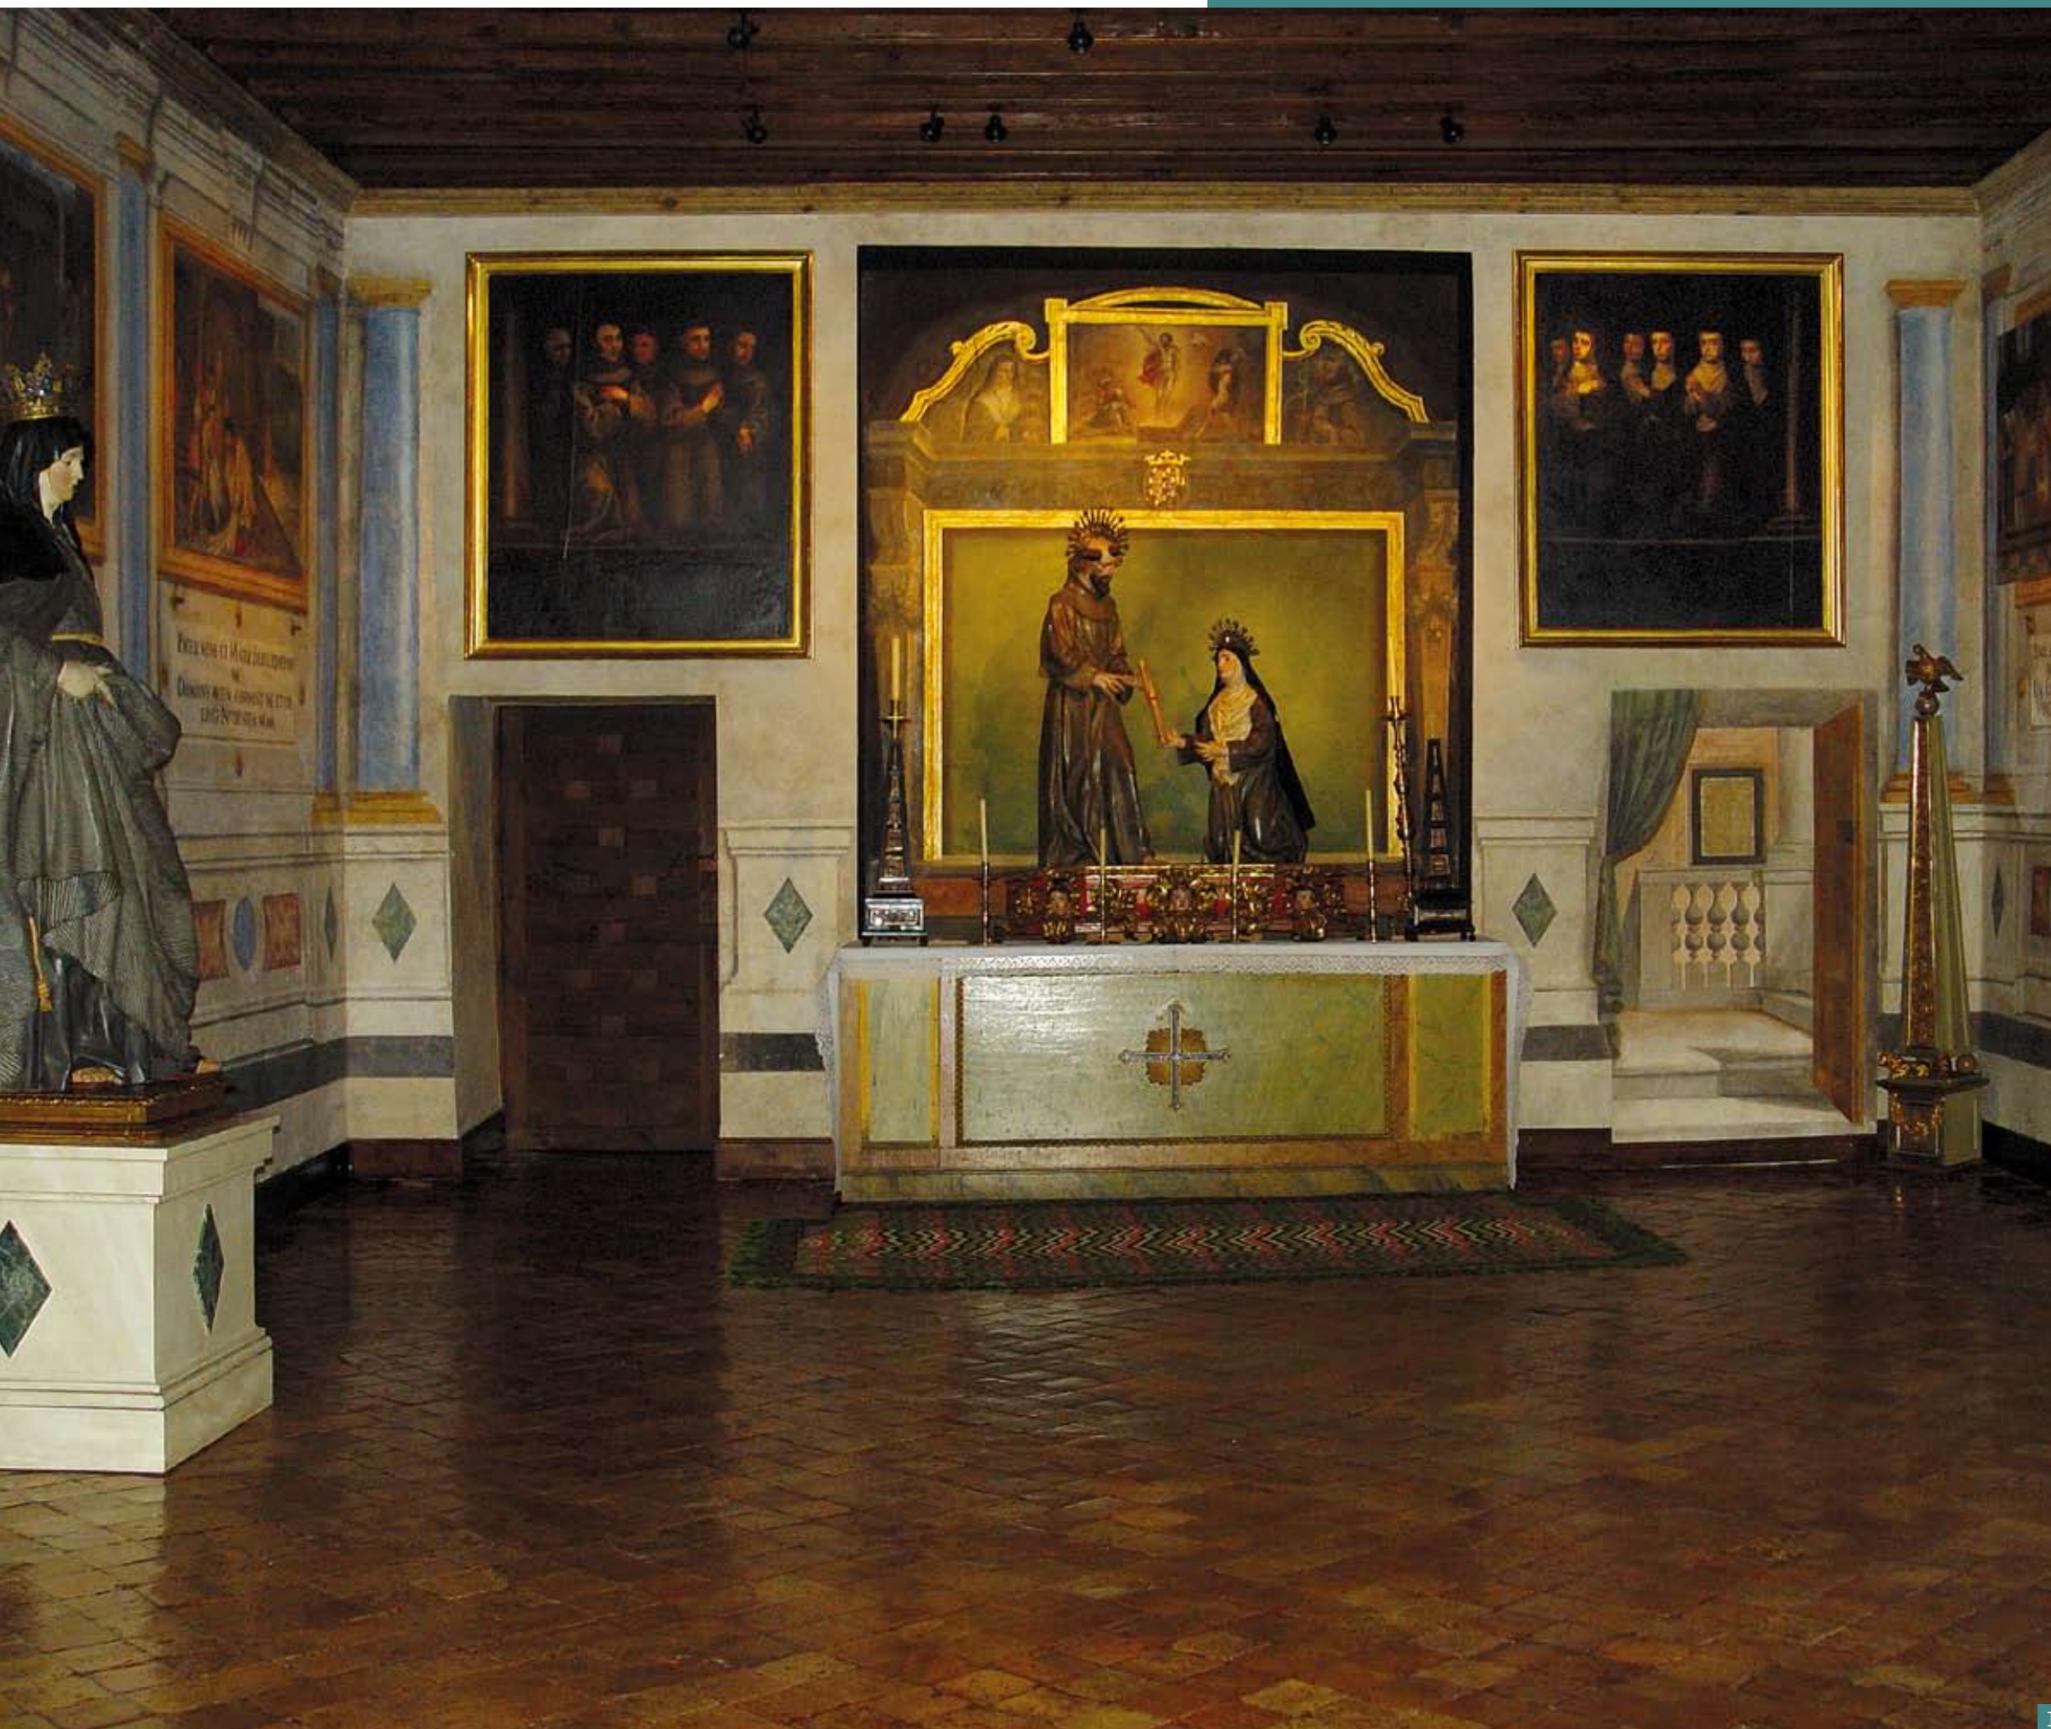
1. Vista general del altar de la Sala Capitular después de la restauración

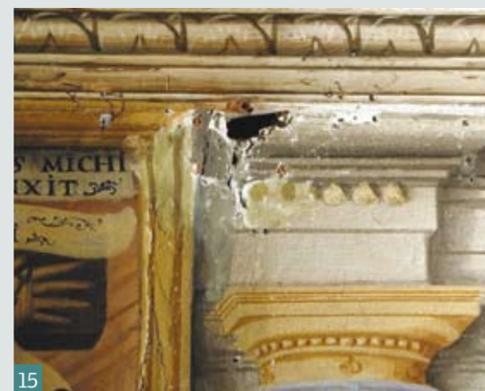
Los roces, desconchones, barridos, etc. no se cubrieron ya que el propio sustrato ofrecía una base correcta y una textura conveniente para que el resultado final, tras la reintegración, compartiese la vibración de la superficie común el resto de la obra, dejando ver parte del trazado original.

mica pigmentada (Iriodin 351-303¹⁰) mezclado con Paraloid B72 previamente disuelto en disolvente orgánico.
