# UNA RESTAURACIÓN EN EL PRADO

Restaurando el Retrato de mujer de Andrea del Sarto

Texto: PILAR SEDANO ESPÍN, JEFA DEL *Área de Restauración del Museo Nacional del Prado*  
Fotos: MUSEO NACIONAL DEL PRADO

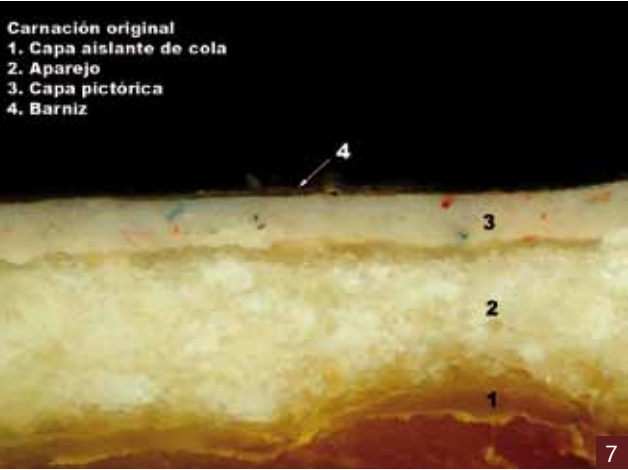
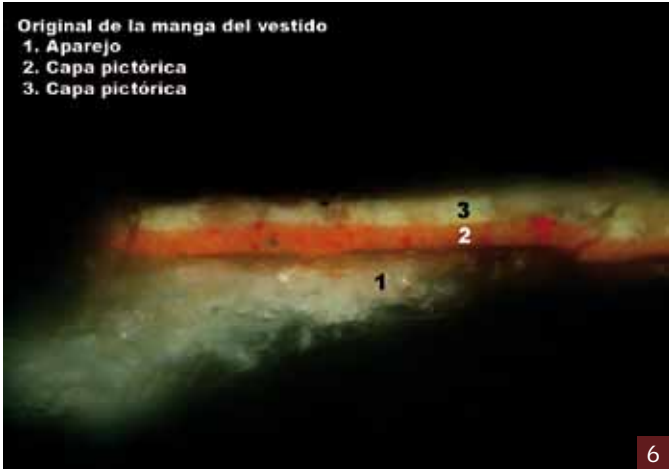
La obra está muy dañada principalmente en el lateral derecho, al que pertenece la zona del fondo oscuro y parte de la manga del vestido; y las cuatro zonas perimetrales del retrato también se encuentran en un muy mal estado de conservación (Fig 9). Probablemente los daños del incendio alteraron y produjeron gran parte de las pérdidas de la manga del vestido y del fondo superior e inferior.

Muchas de estas zonas presentaban estucos realizados con piedra pómez, probablemente de la restauración documentada a finales del s. XIX, y estucos tradicionales de yeso y cola animal.

9. Los estucos de las zonas más dañadas cubrían parcialmente pintura original.

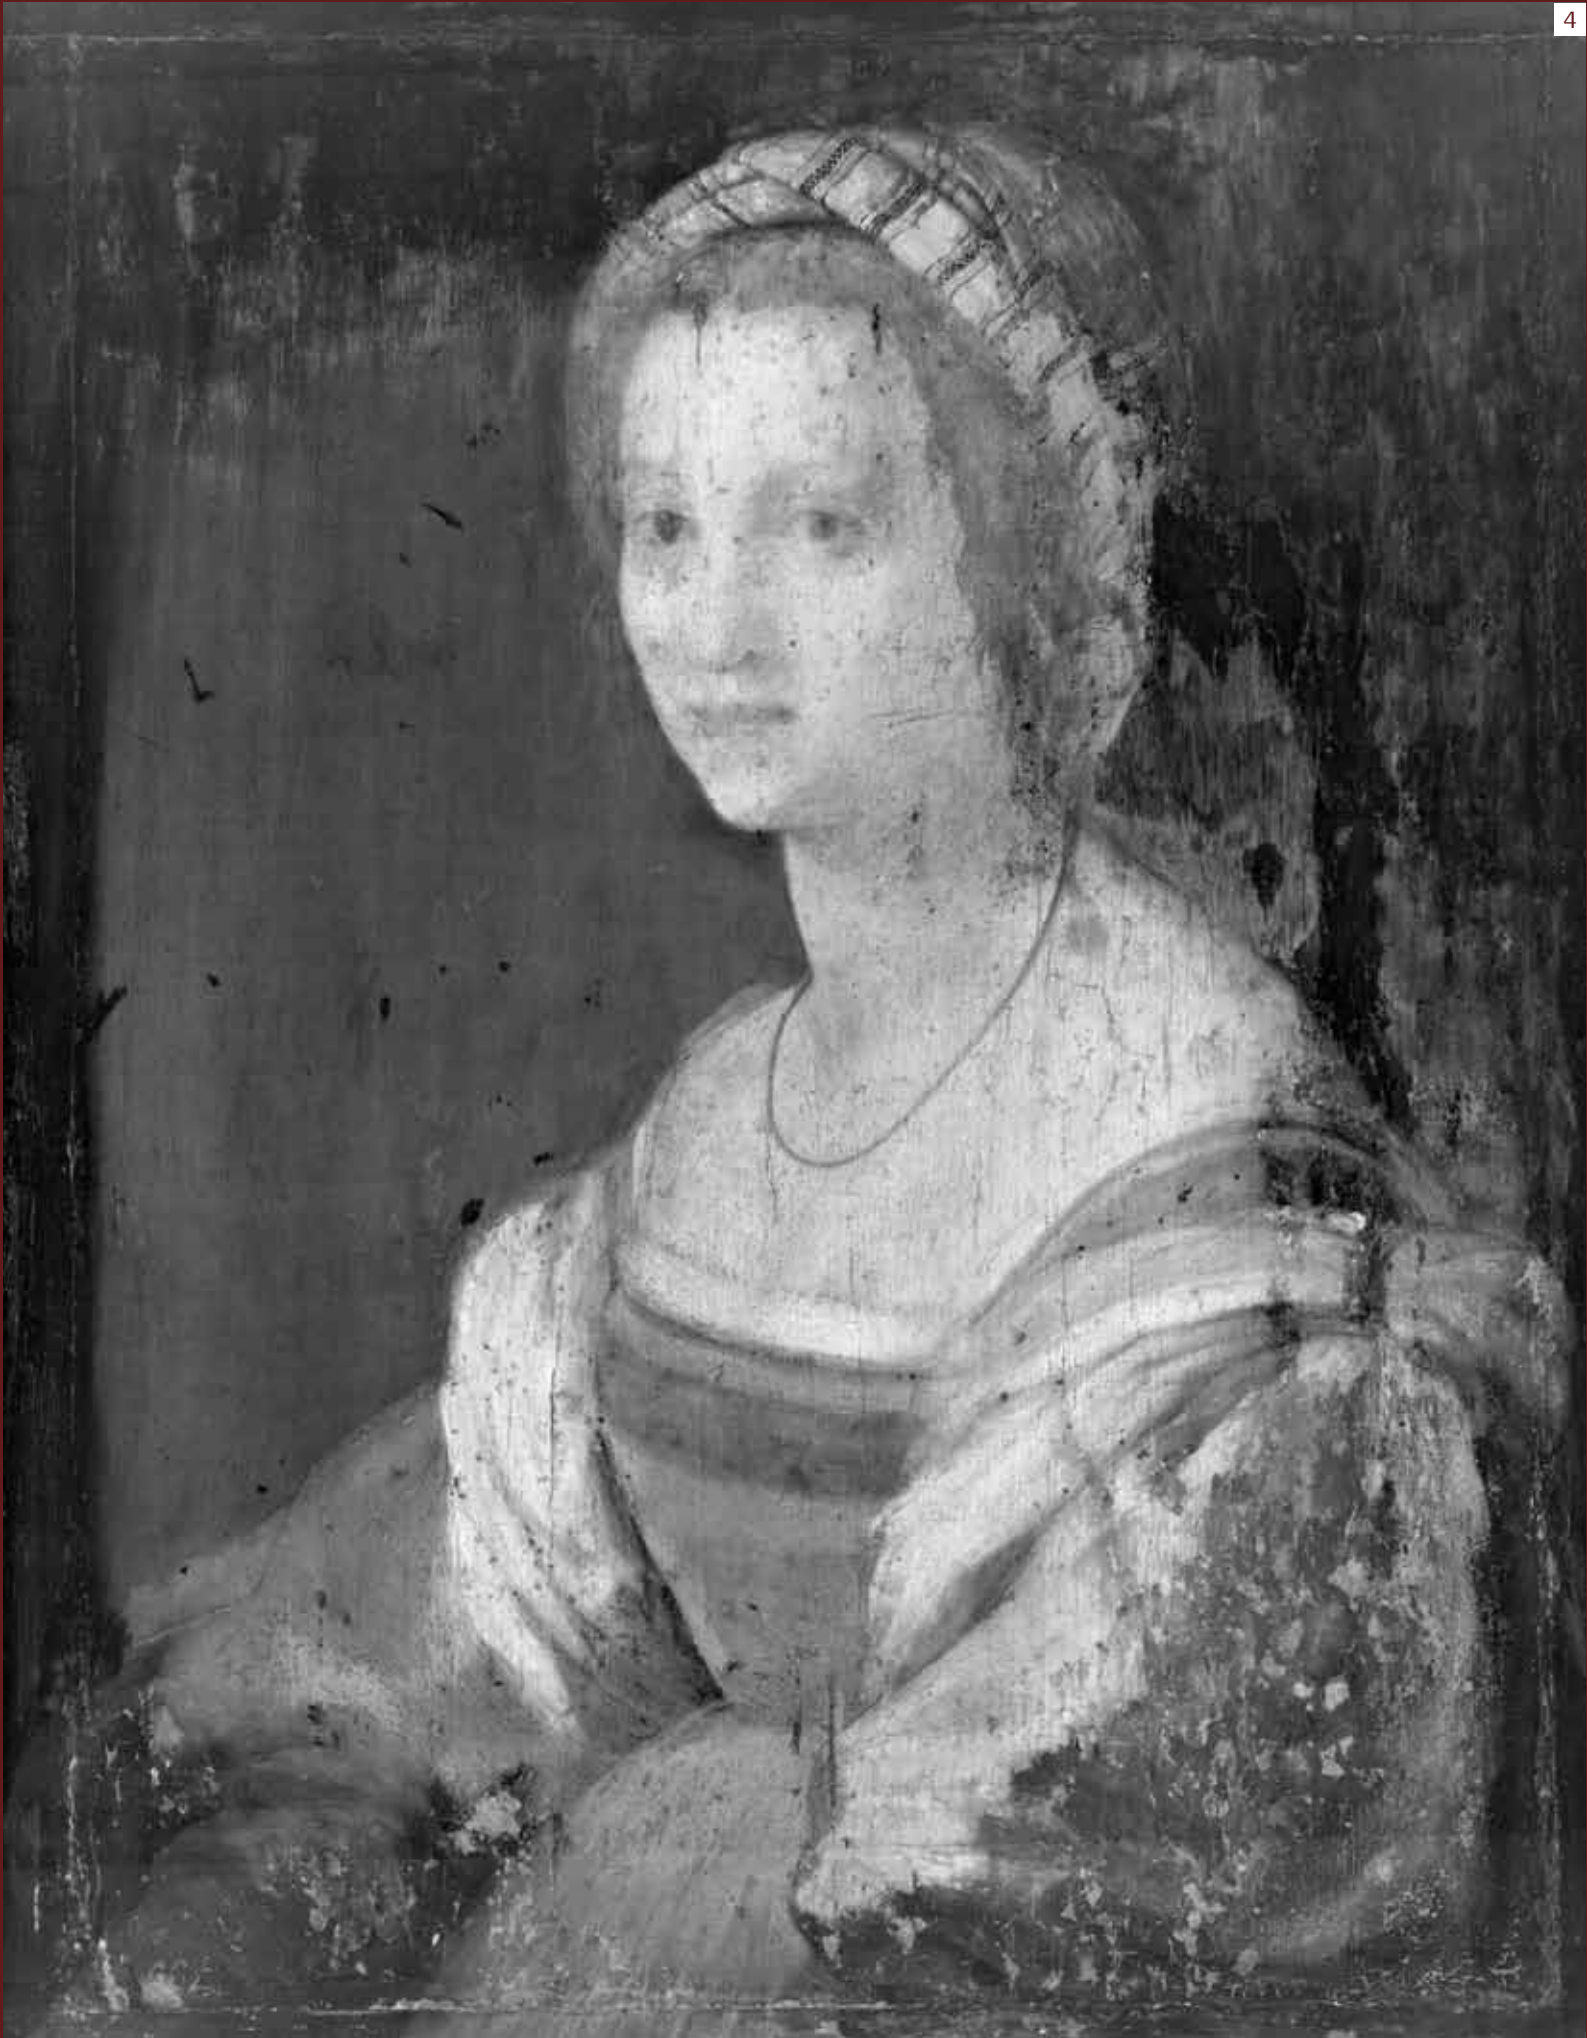
Aún siendo consciente de estos graves daños y de la dificultad de la intervención, resultaba imprescindible para entender estéticamente la obra aligerar los barnices —muy amarillentos por procesos de oxidación— y eliminar los repintes, especialmente oscurecidos en las carnaciones del

retrato (Fig 8). De esta manera la limpieza devolvería la transparencia de los colores y el sfumato de las sombras, logrando una visión más cercana al original.

8. Detalle del rostro antes de la restauración
