DESPELLEJAR LAS FACHADAS

El enfermizo entusiasmo por las fábricas vistas ha dado lugar al criterio de eliminar el decente revoco histórico.

Texto y fotos: Valentín Berriochoa Sánchez-Moreno. Doctor arquitecto

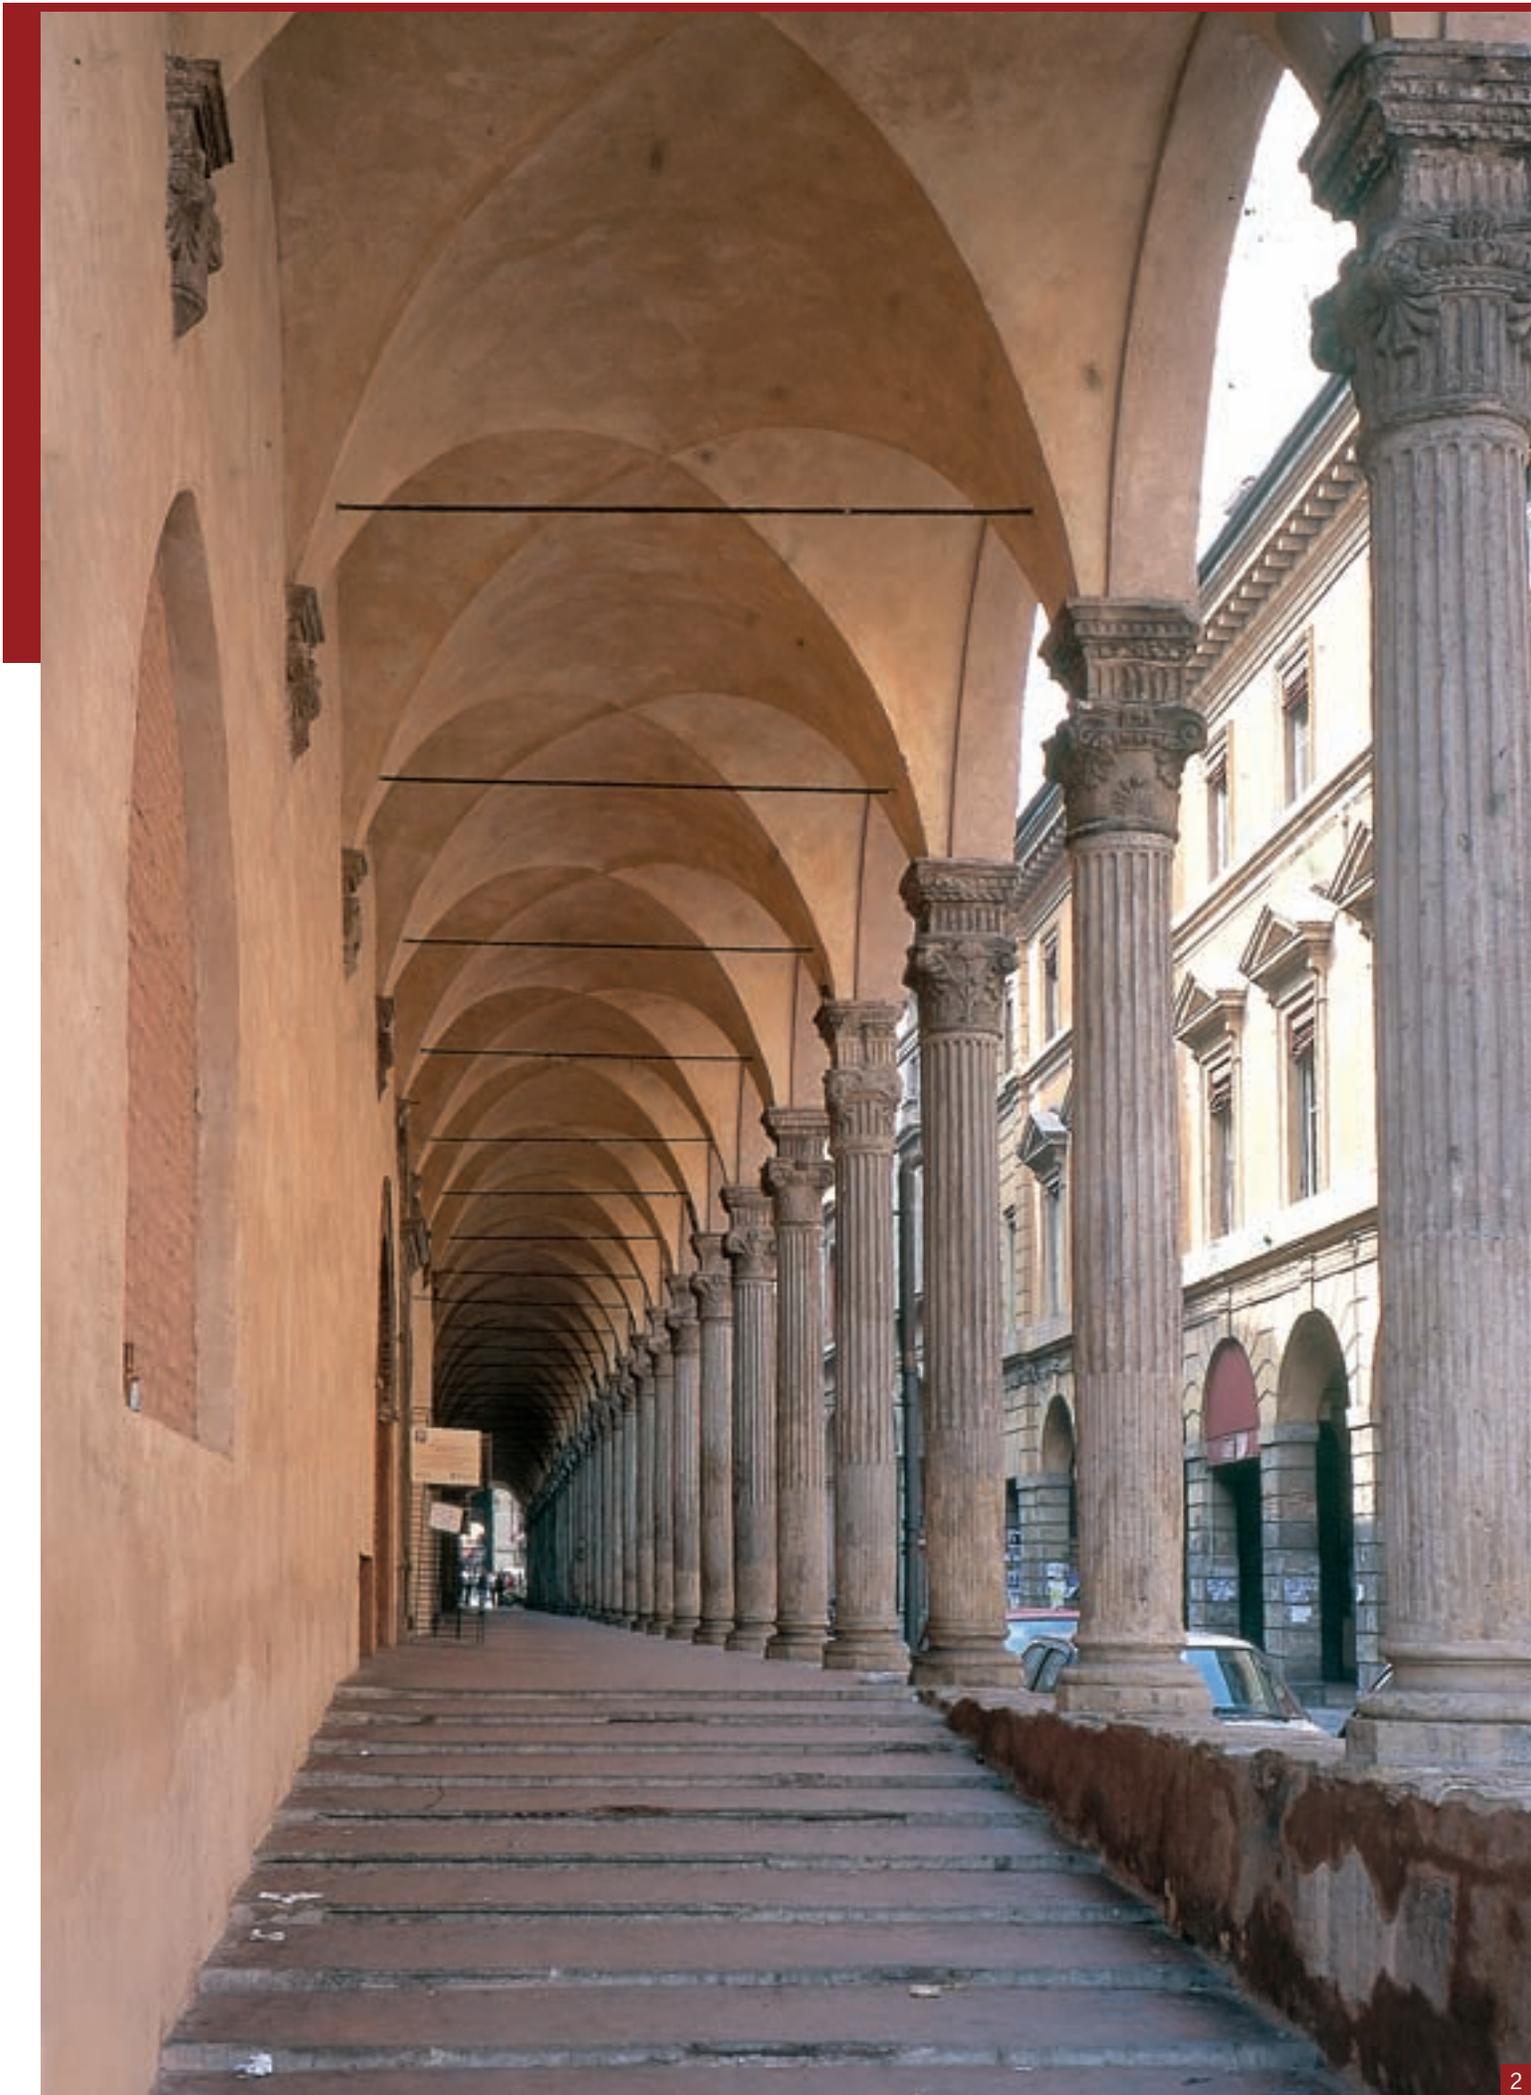
1 y 2. Un muro
construido en piedra
no debería ser
automáticamente
interpretado como
un muro de piedra a
la vista

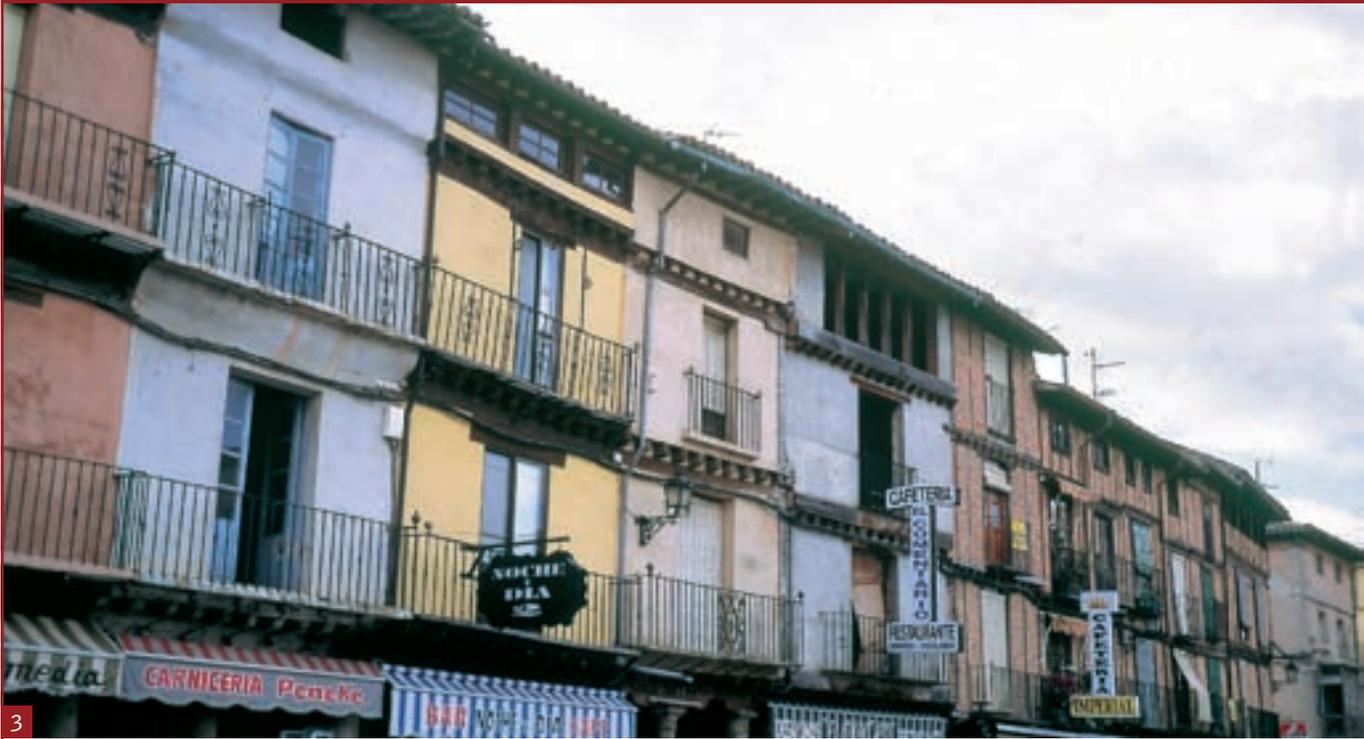
3. Nuestros edificios históricos están contruidos frecuentemente con muros de piedra cuyos lienzos fueron revestidos con revocos que envolvían los paramentos con acabados lisos, con fingidos de despiece o con dibujos geométricos de variada composición y alcance.

Muchos de nuestros edificios fueron contruidos con muros de piedra cuyos lienzos fueron revestidos con revocos que envolvían los paramentos con acabados lisos, fingidos de despiece o con dibujos geométricos.
